PROTOKÓŁ NR 33/2024
posiedzenia Zarządu Spółdzielni Mieszkaniowej „SŁONECZNA” we Wrocławiu
odbytego w dniu 29 listopada 2024 r.

1. Decyzja w sprawie zgłoszenia do PINB zagrożenia bezpieczeństwa budynku.

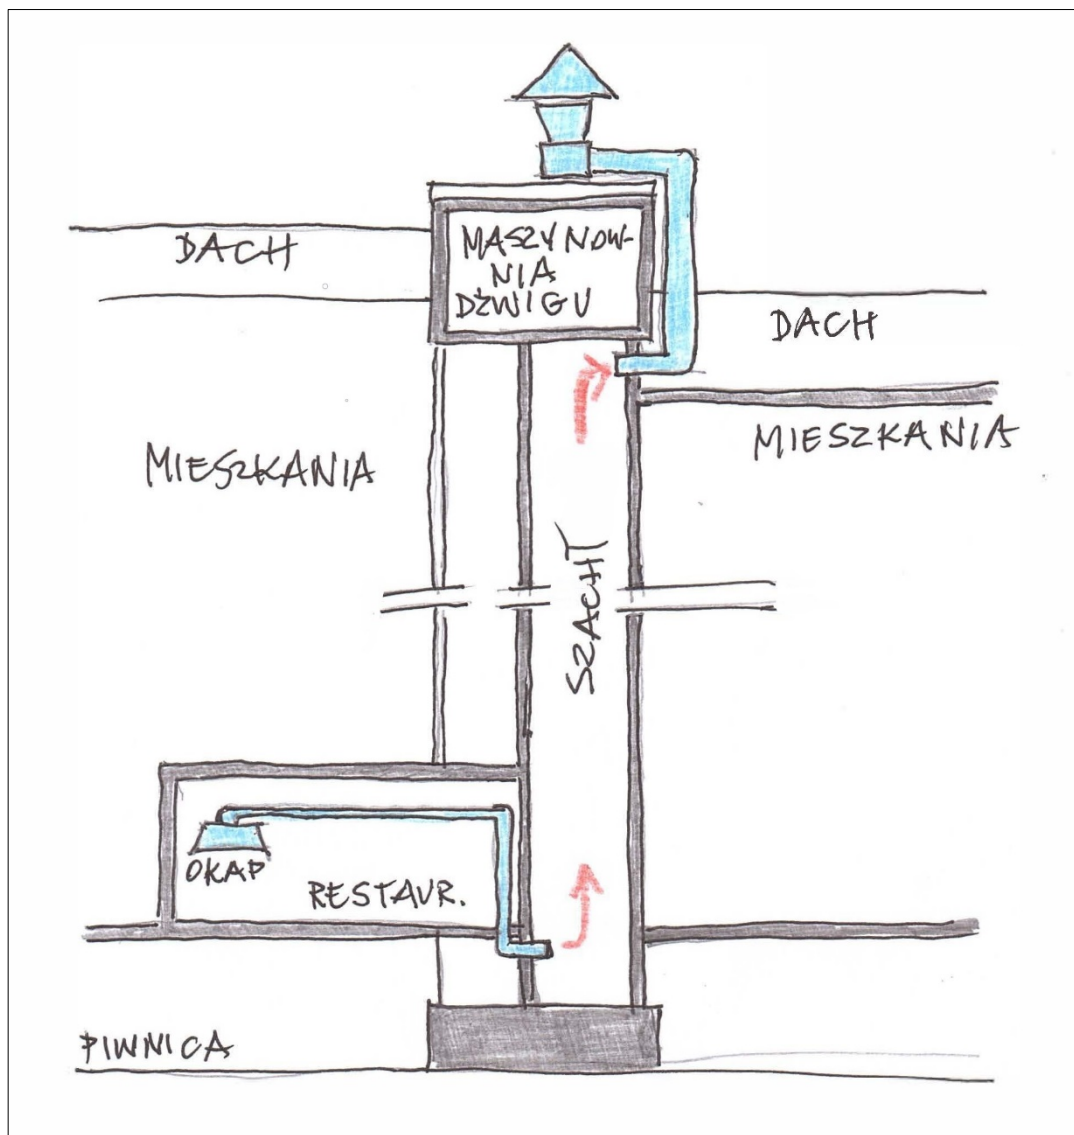
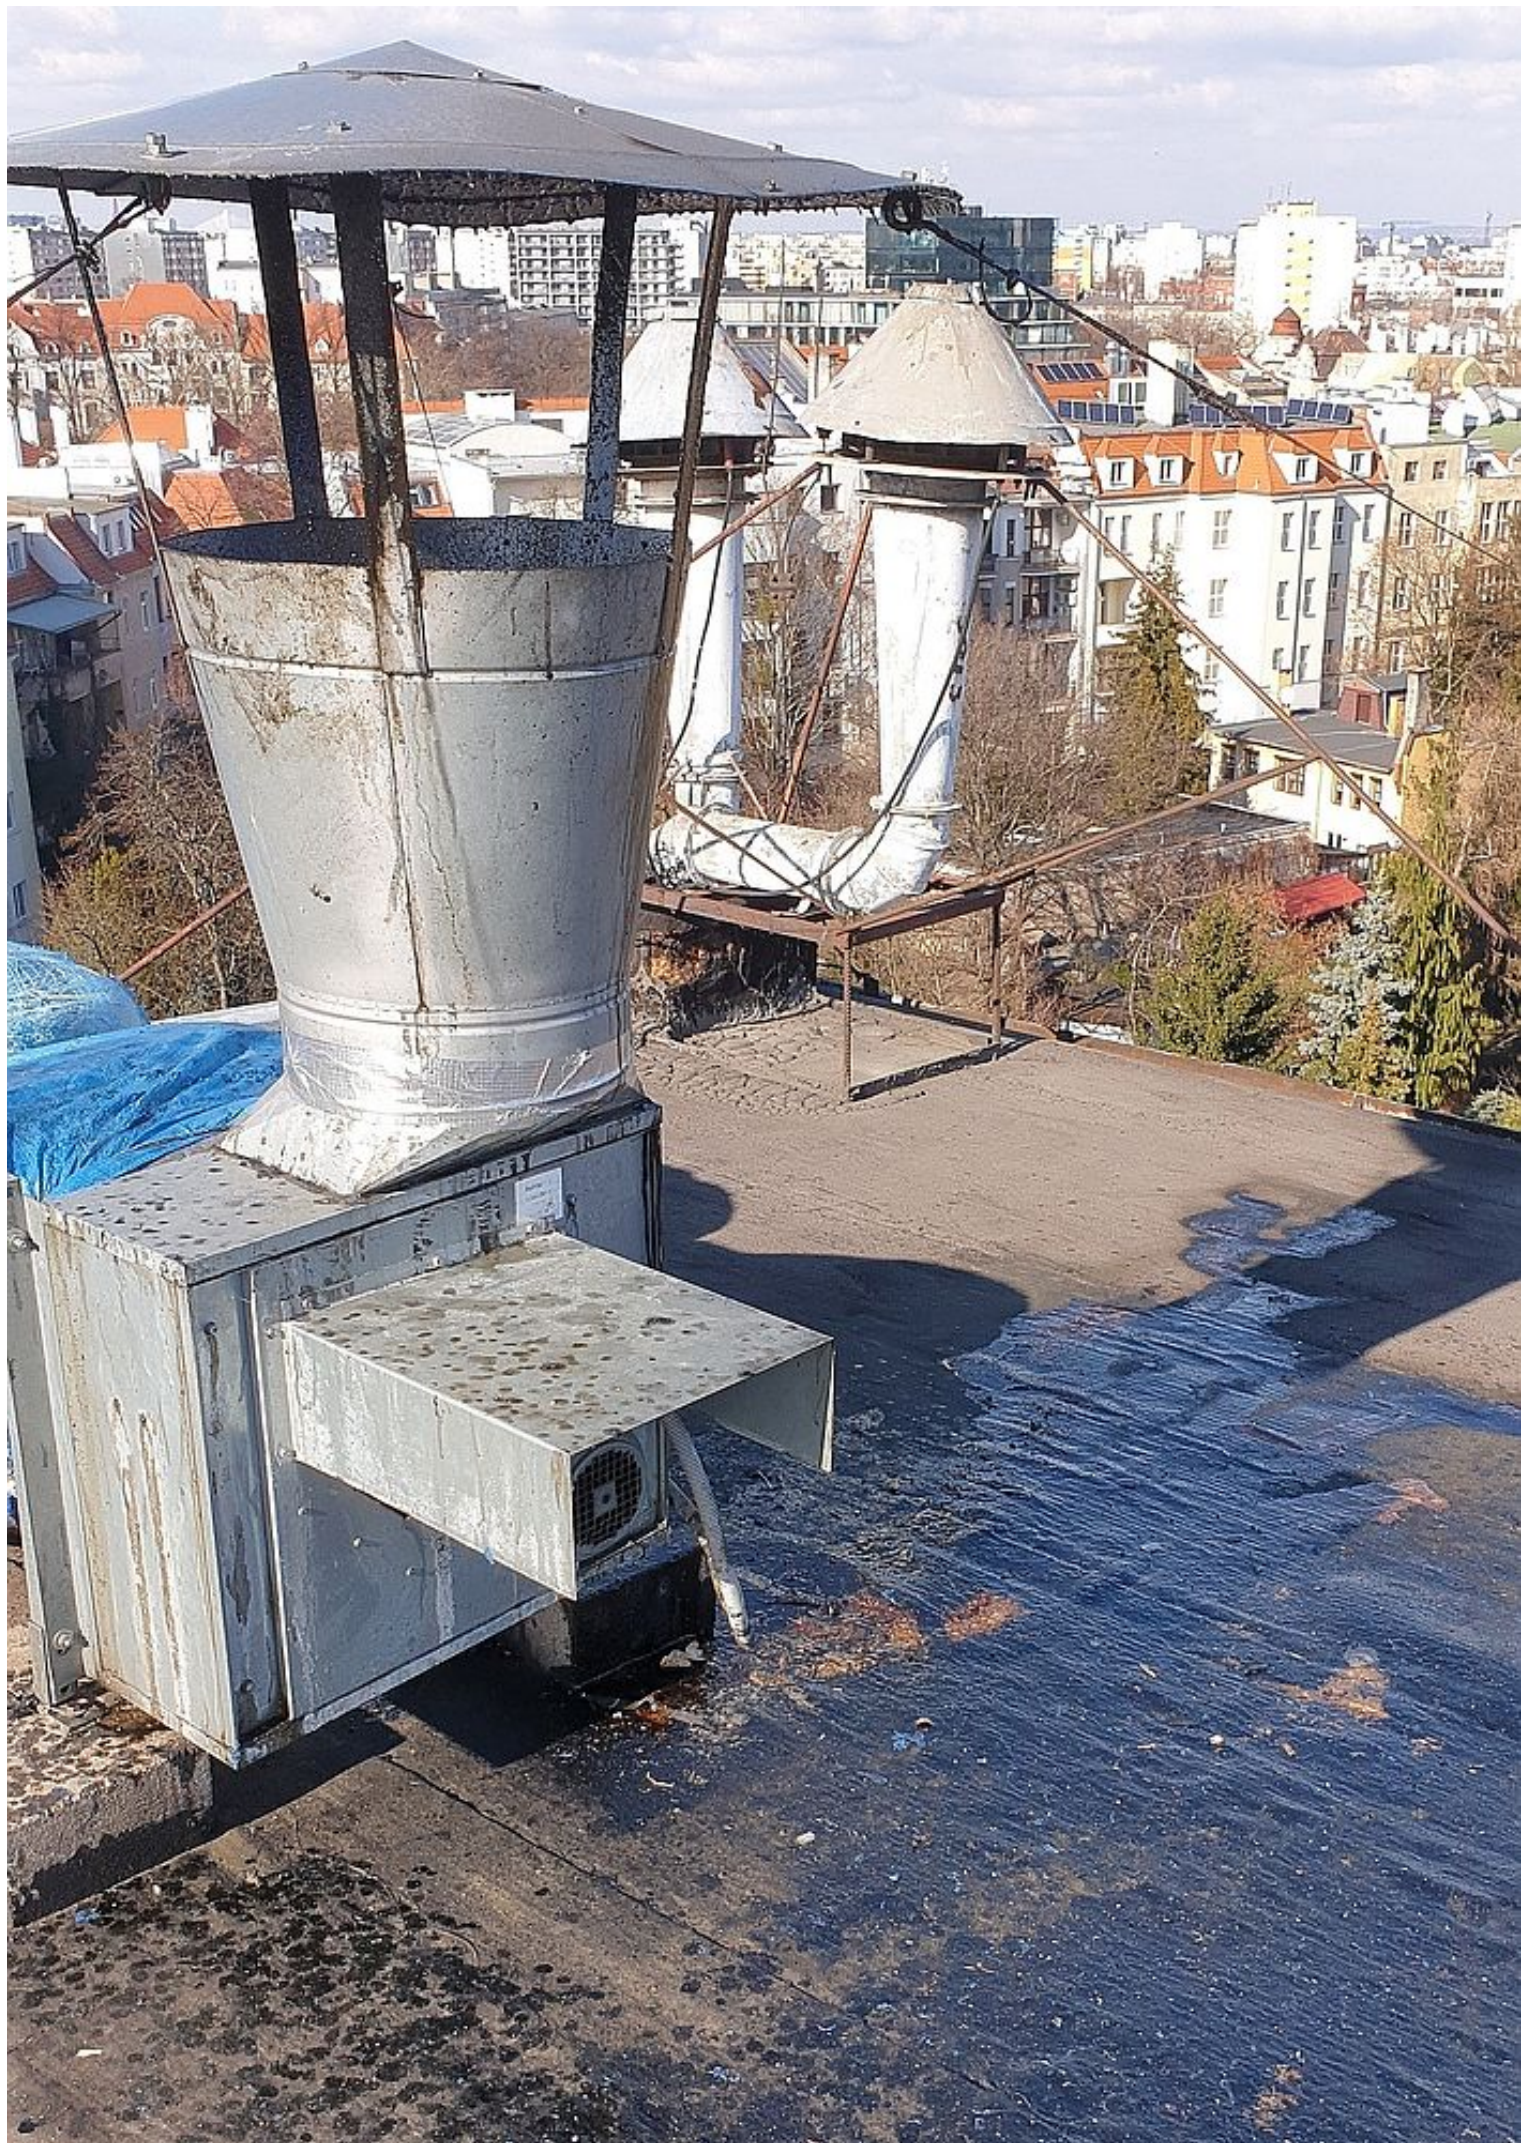
Szkice sytuacyjne

Restauracja Viet-Thai wykonała mechaniczną wentylację z okapów kuchennych na dach, ale wentylacja ta nie ma ciągłych przewodów. Blaszany kanał wentylacyjny zbierający opary z okapu kuchennego schodzi do piwnicy i urywa się po wejściu do szachtu istniejącego za szybem dźwigu osobowego. Zamiast wbudować do tego szachtu systemowe pionowe kanały wentylacyjne, restauracja Viet-Thai wrzuciła po prostu do tego szachtu wszystkie opary znad kuchni. Następnie 24 metry wyżej, pod płytą maszynowni windy i nad stropem ostatniego mieszkania w niedostępnym poddaszu przy mieszkaniu nr 16, wykonano otwór do tego szachtu i wyprowadzono z niego po ścianie zewnętrznej blaszany kanał wentylacyjny na dach, gdzie zamontowano wentylator wyciągowy i wyrzutnię – stałą nasadę kominową, która wyrzuca opary znad kuchni i olej bezpośrednio na dach pokryty papą. Schemat ideowy tego rozwiązania przedstawia pomocniczy rysunek (załączony do protokołu), obrazujący usytuowanie szachtu na rzucie klatki schodowej oraz przekrój pionowy obrazujący schemat wykorzystania szachtu przez wentylację mechaniczną z restauracji Viet-Thai.

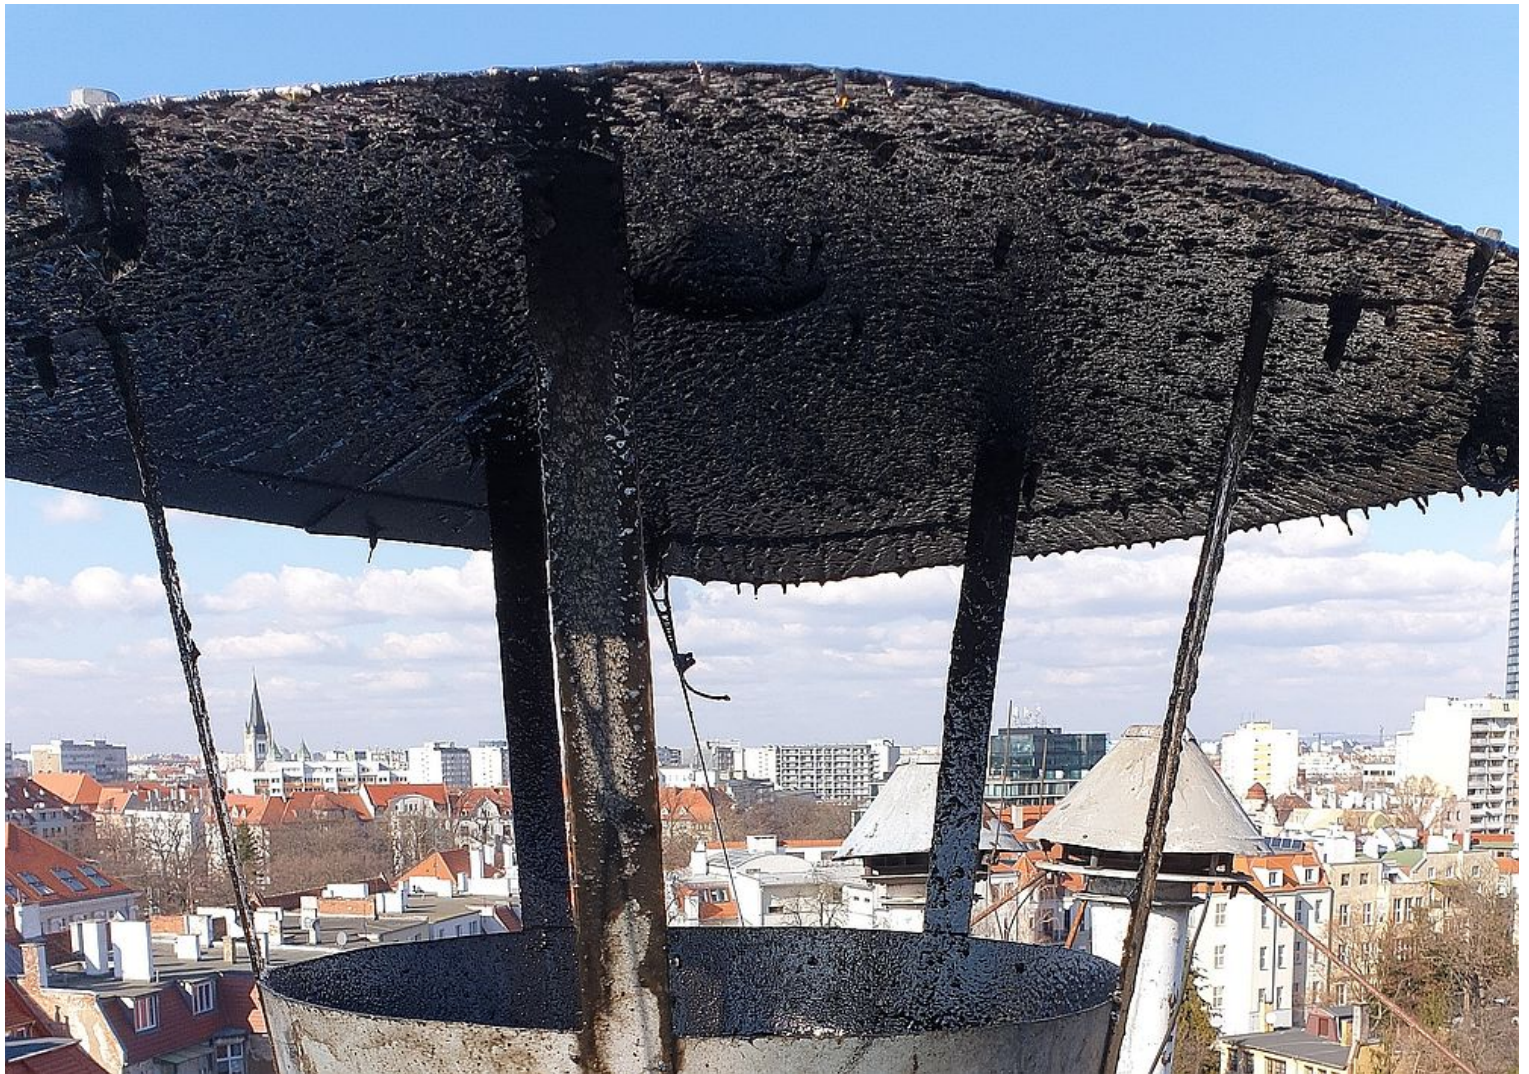
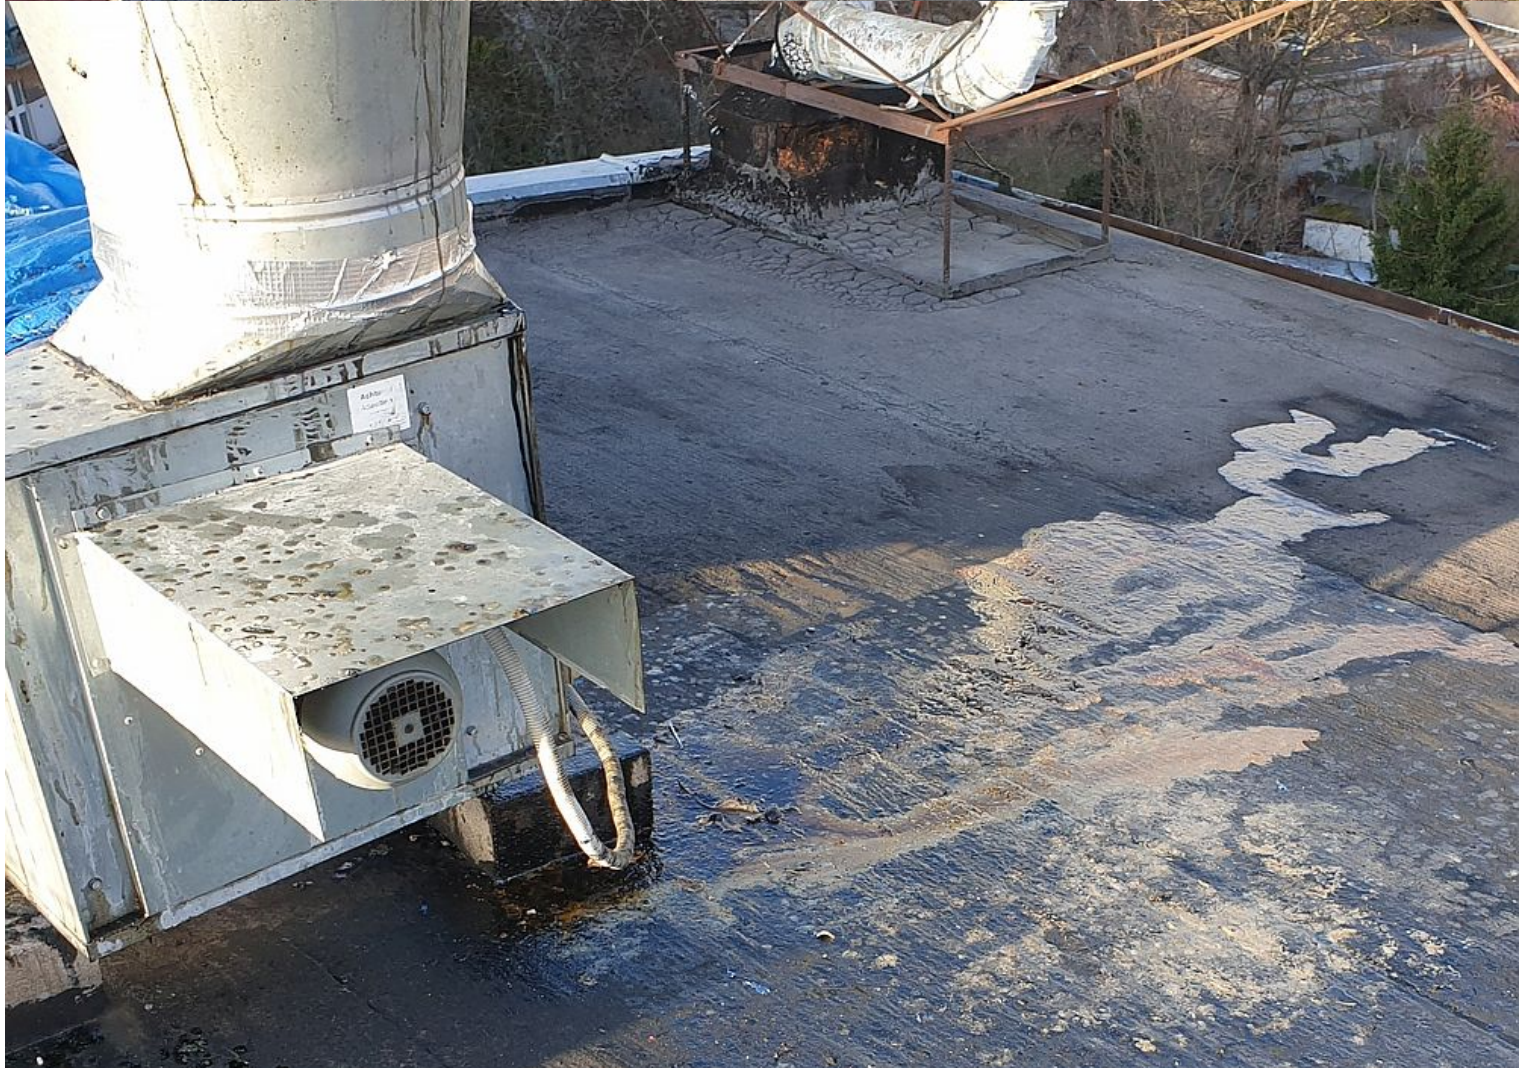
Dowodem na to, że żelbetowy szacht za szybem dźwigowym jest zalany olejem z oparów kuchennych, są kałuże oleju wyrzucanego przez wentylator na dach papowy nad maszynownią windy. Ten olej może się zapalić od zatarcia silnika, wentylatora lub od zaiskrzenia w układzie zasilania wentylatora. Kałuże te są okresowo (około raz w roku) zmywane z pokrycia papowego przez specjalistyczną firmę sprzątającą, ale natychmiast tworzą się ponownie. Przedstawiają to załączone do protokołu fotografie.

Dodatkowe dowody na to, że żelbetowy szacht za szybem dźwigowym jest zalany olejem wytrąconym z oparów kuchennych są także na samym początku instalacji wentylacyjnej. Ten olej wytrącony z oparów kuchennych wycieka już z kanału wentylacyjnego od razu po wejściu kanału do piwnicy, jeszcze zanim blaszany kanał wentylacyjny wejdzie do szachtu za szybem dźwigowym. Kapiący olej stale widać przy zejściu ze schodów do piwnicy w klatce 78A, pomimo iż jest on cyklicznie zmywany.

Należy niezwłocznie zadbać o doprowadzenie stanu instalacji w lokalu i pozostałych częściach budynku do zgodności z przepisami oraz o doprowadzenie istniejącej instalacji do stanu niezagrażającego użytkowaniu budynku i mieszkańców w tym usunąć zalegające oleiste spływające substancje na dachu, w kanałach i szybie ceglano-żelbetowym nieprzystosowanym do wentylowania kuchni i odprowadzania oparów z nad okapu.
