# **Spółdzielnia Mieszkaniowa SŁONECZNA**

Walne Zgromadzenie Członków Spółdzielni

Wrocław, dnia 5 czerwca 2025 roku

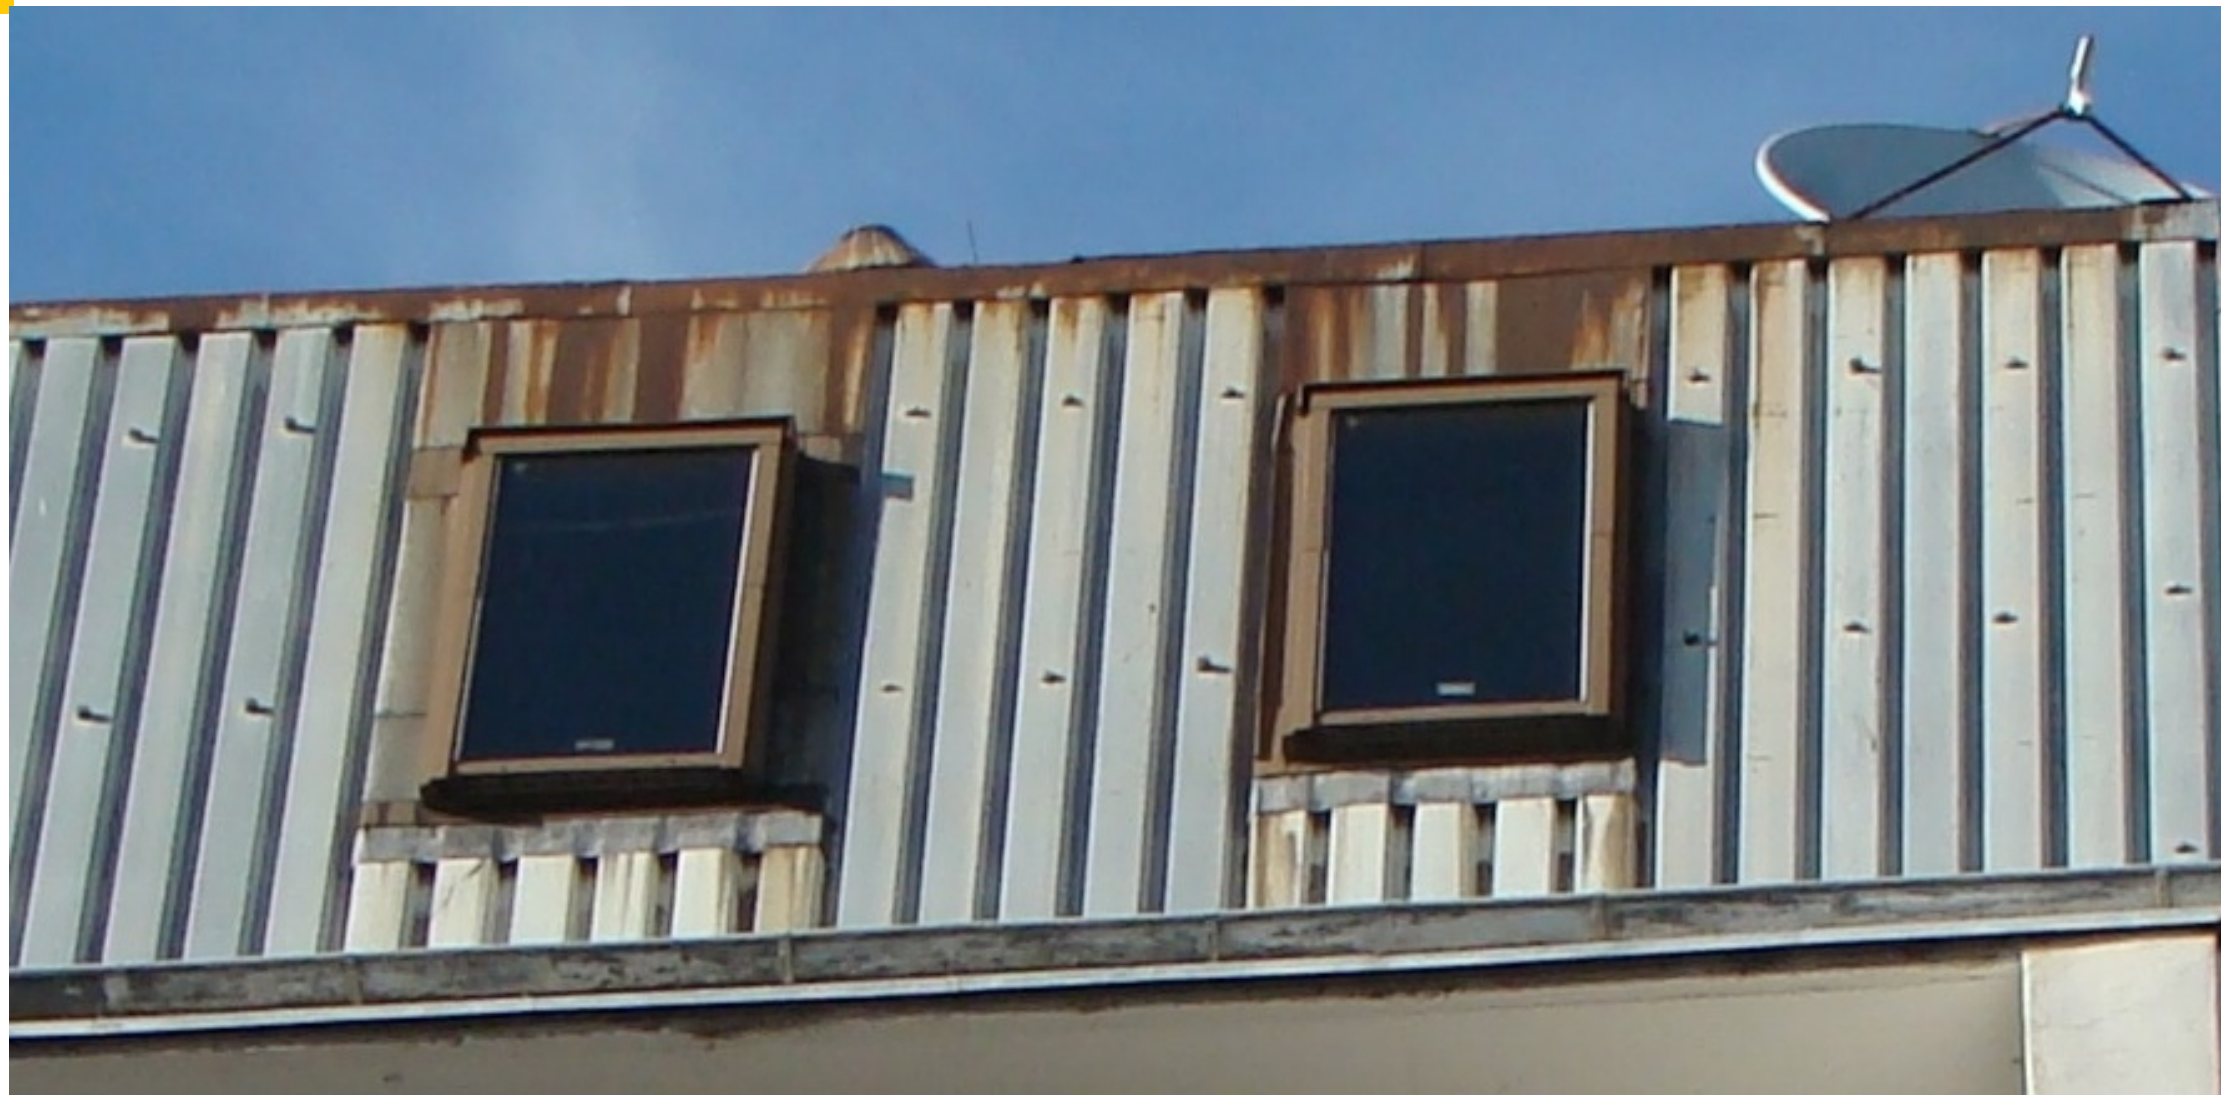
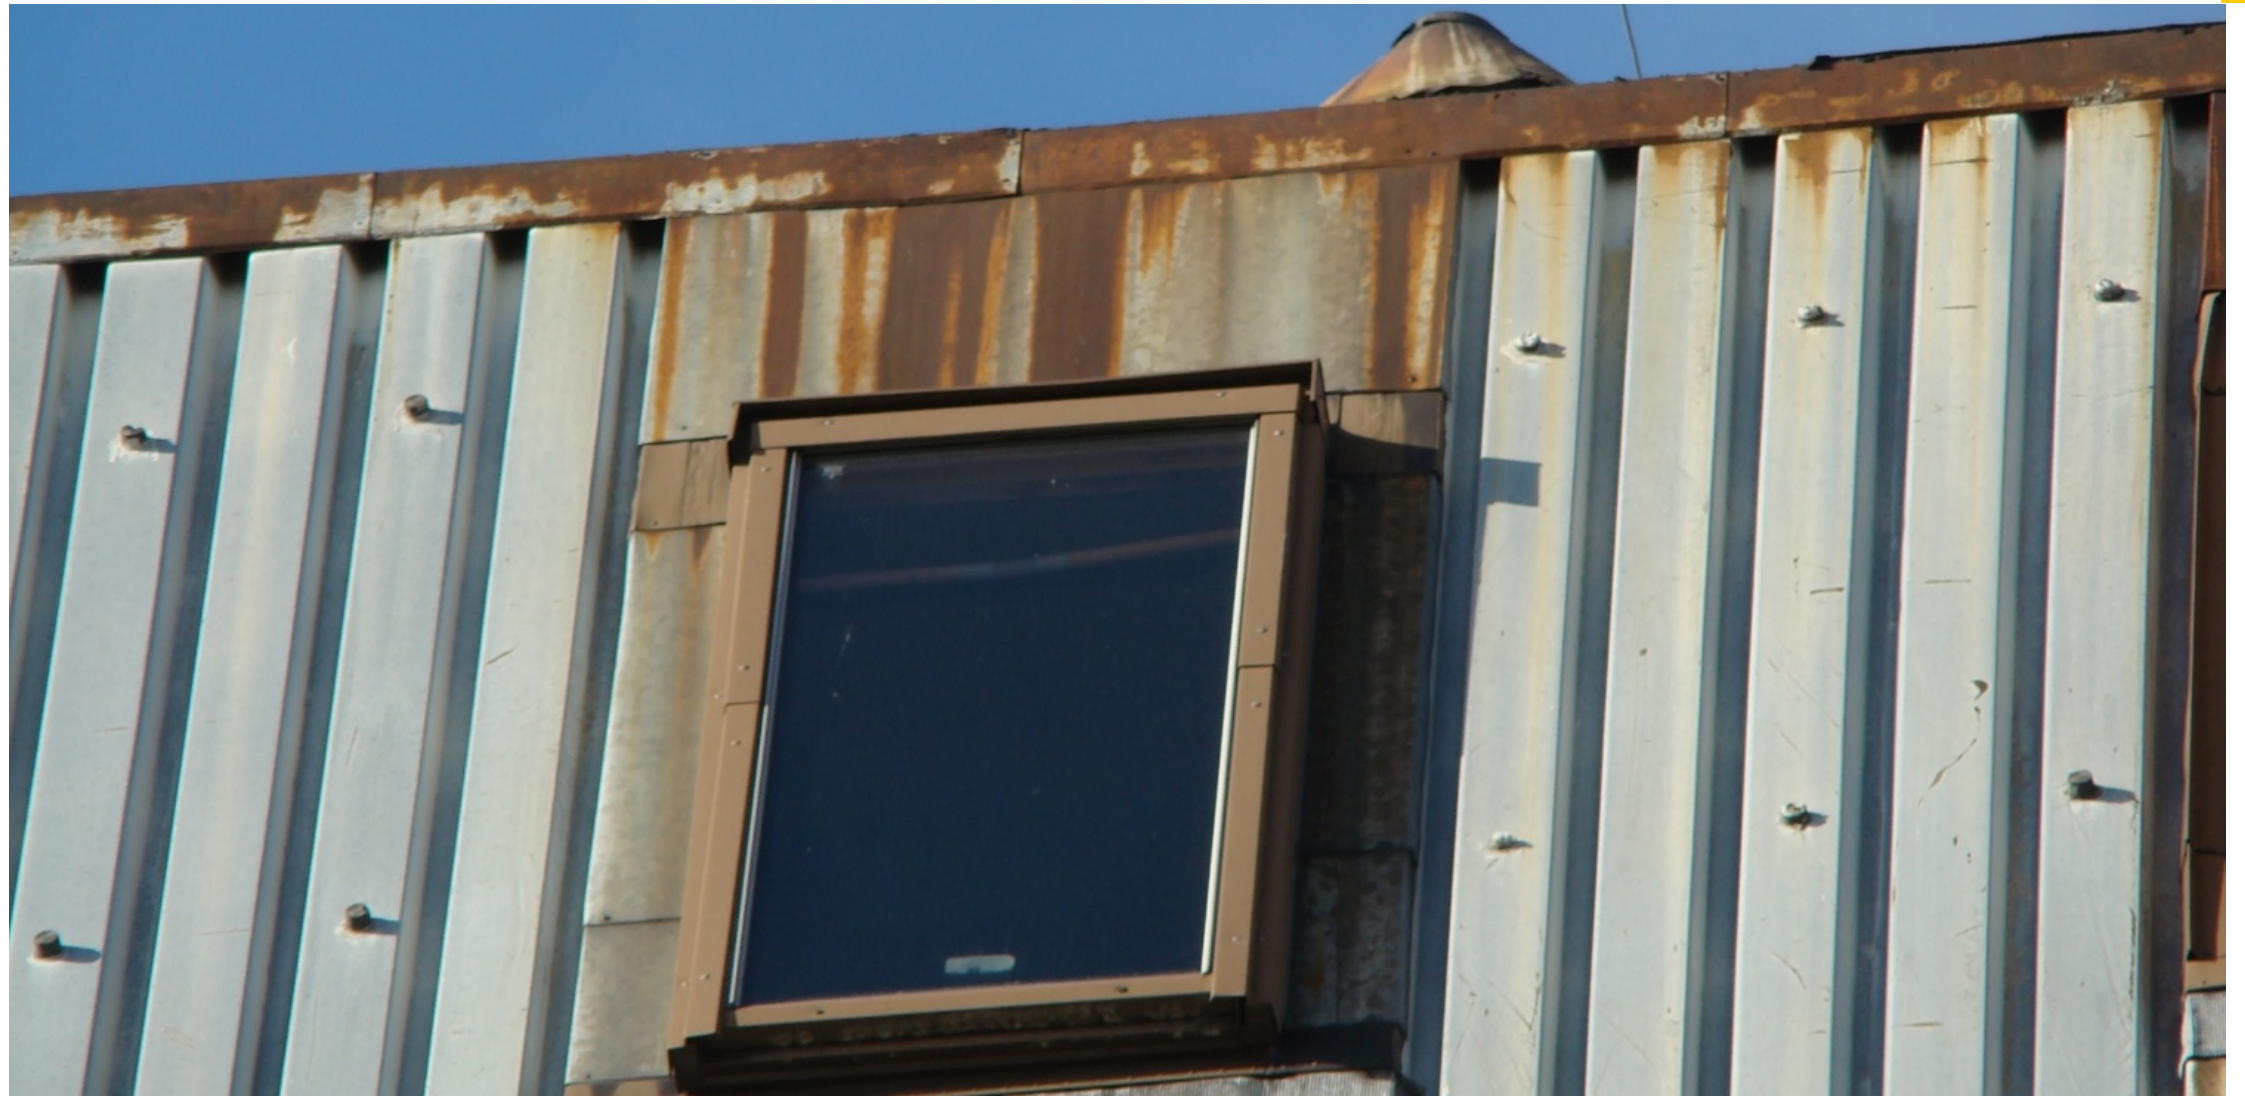
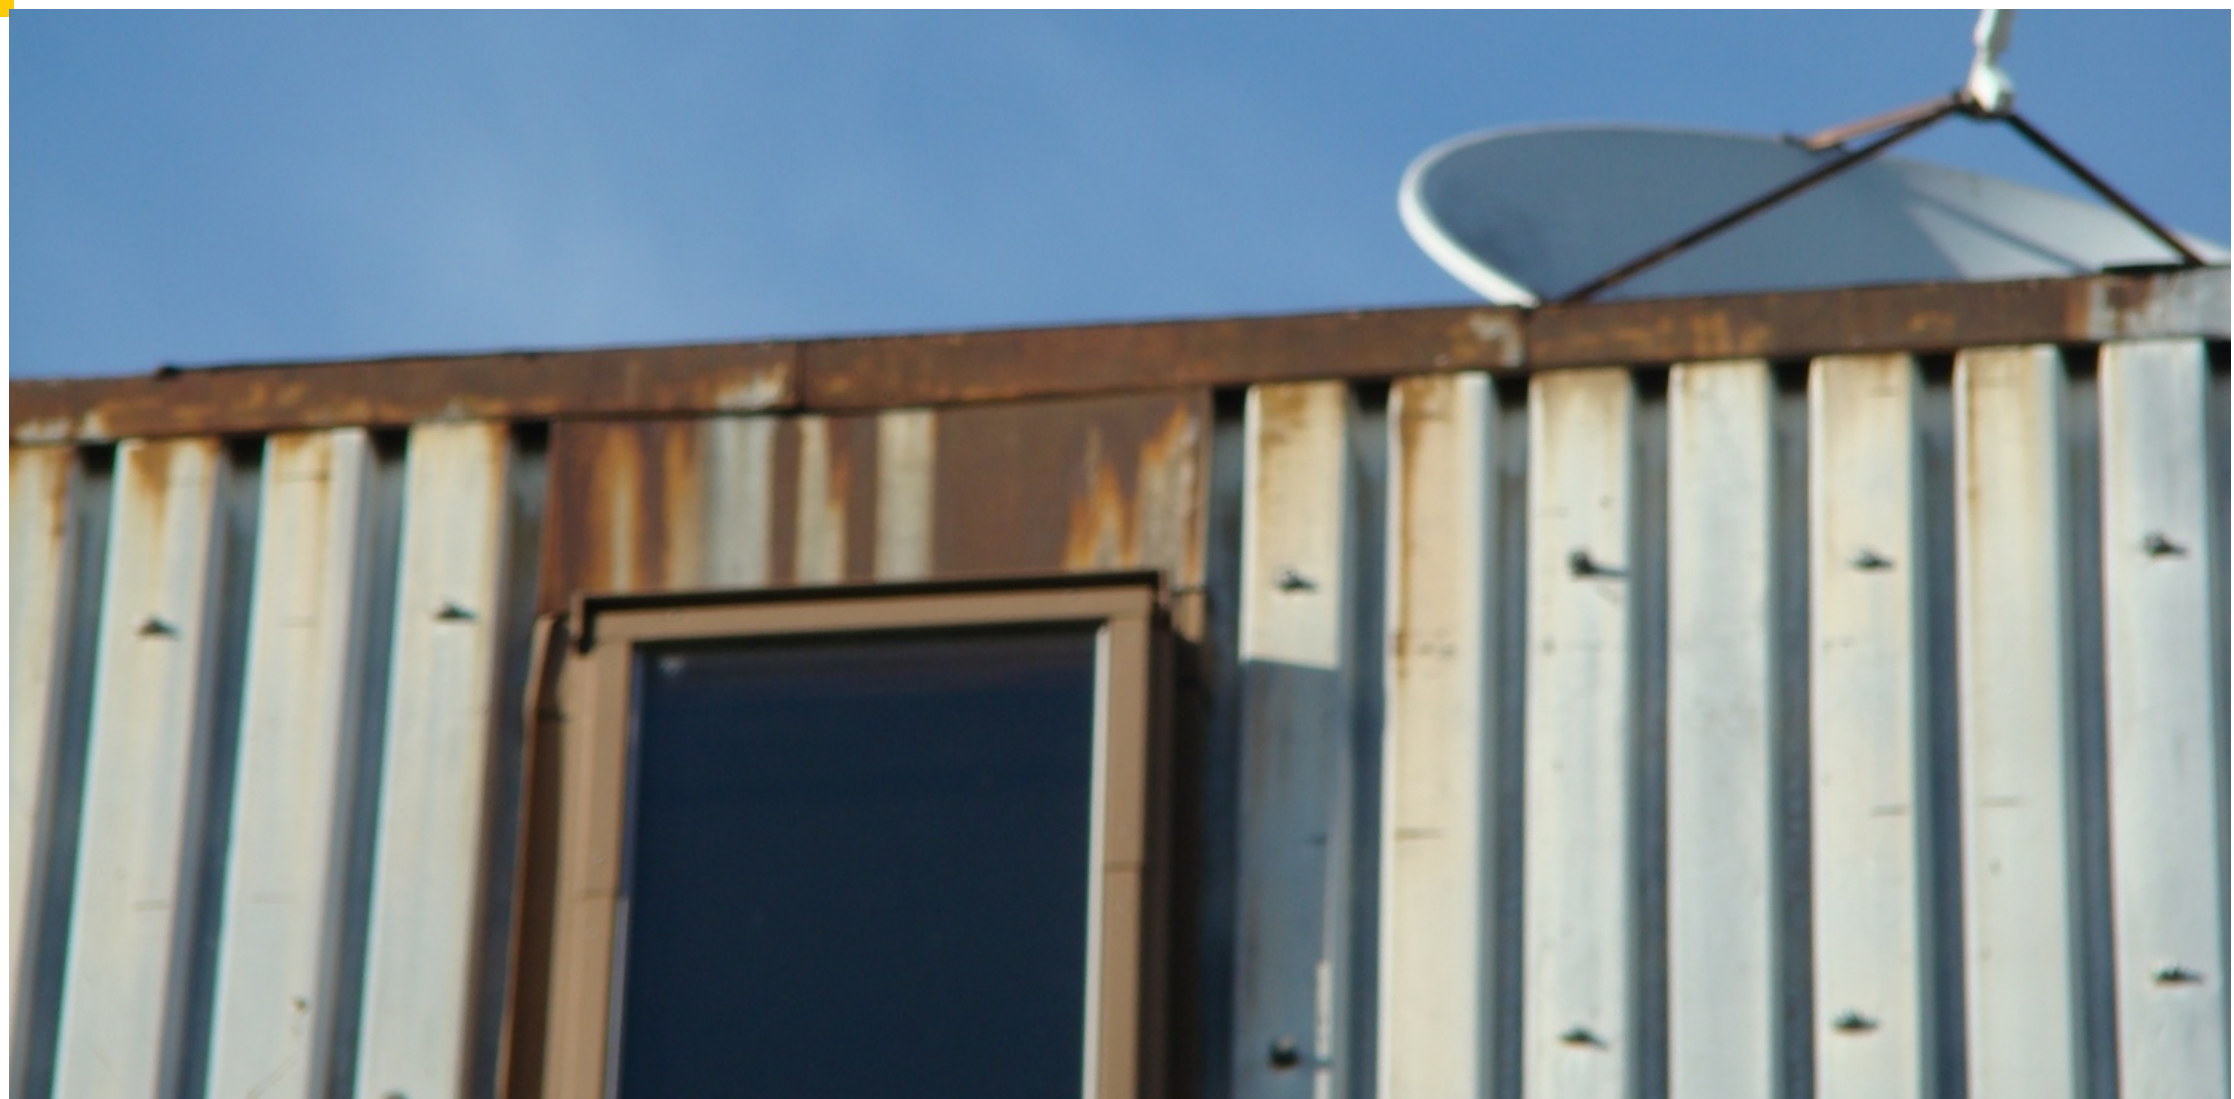
## Dach przed remontem - Sztabowa 78

Zarząd wiedział również, że zadanie jest obciążone znacznym ryzykiem, bo zagrożeniem mogła okazać się konieczność wykonania jakichś robót dodatkowych, na które nie było już żadnej rezerwy finansowej. Zarząd podpisał jednak tę umowę, bo wiedział, że remont dachu „**Etap 2 – Połacie dachu pokryte blachą trapezową**” jest konieczny ze względu na zły stan techniczny dachu.

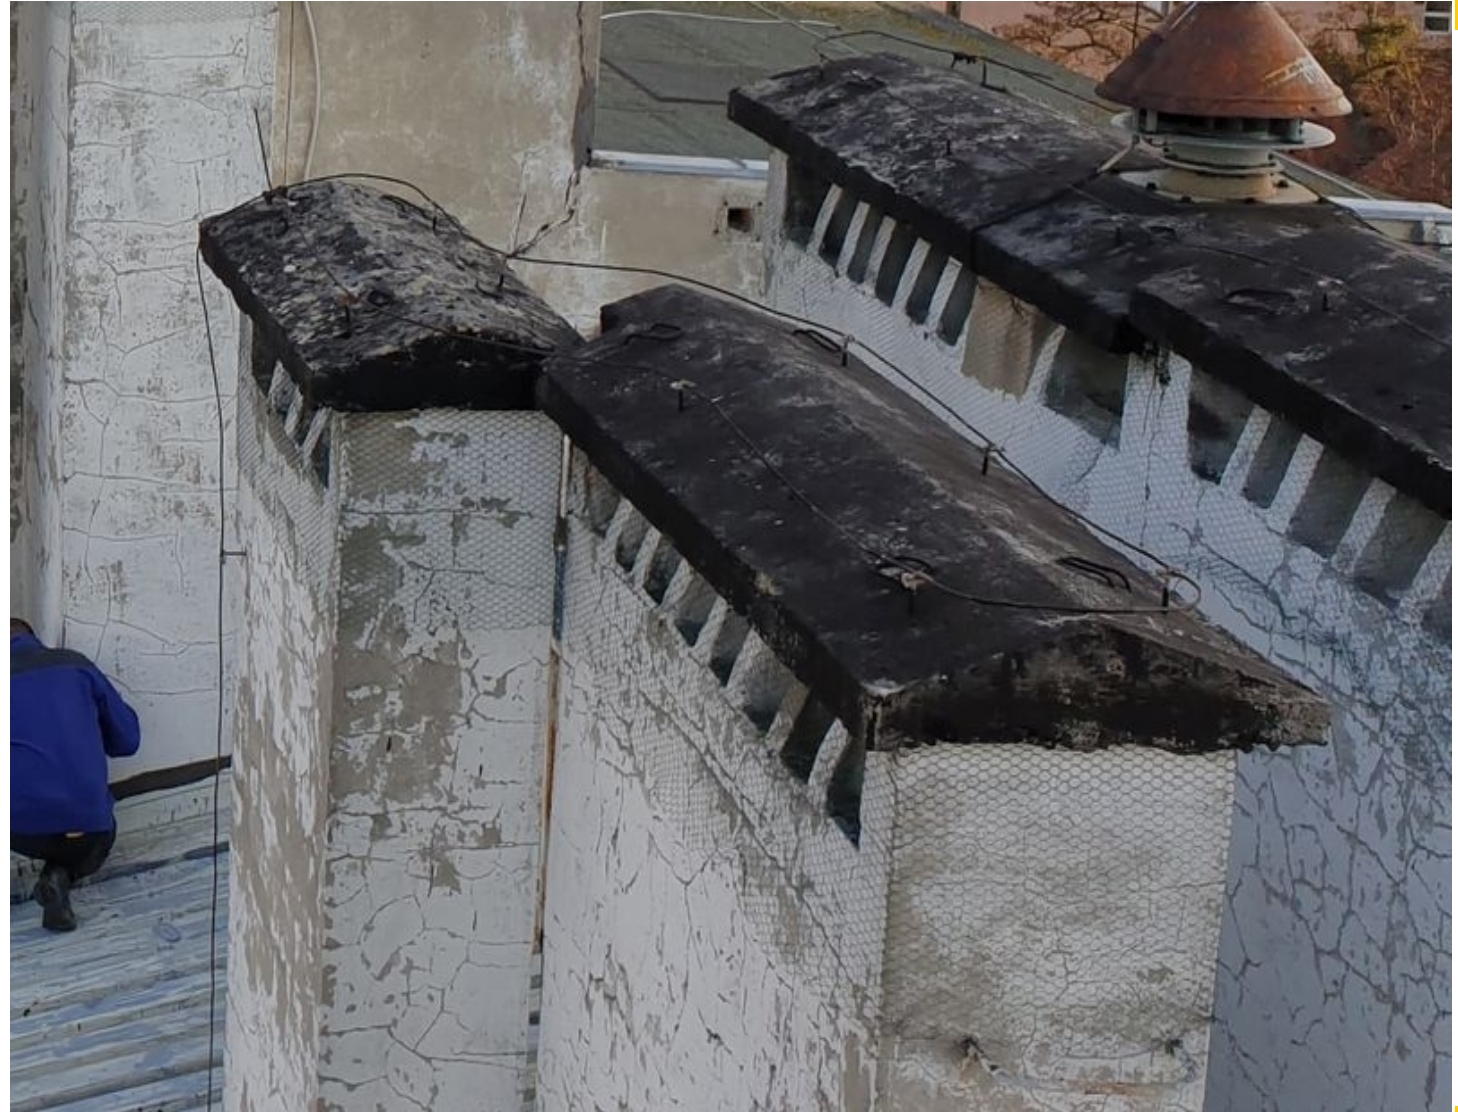
# Fotografie dachu przed remontem

Dodatkowe fotografie obrazujące wady pokrycia dachu oraz wady tynków kominów i ścian ponad dachem.

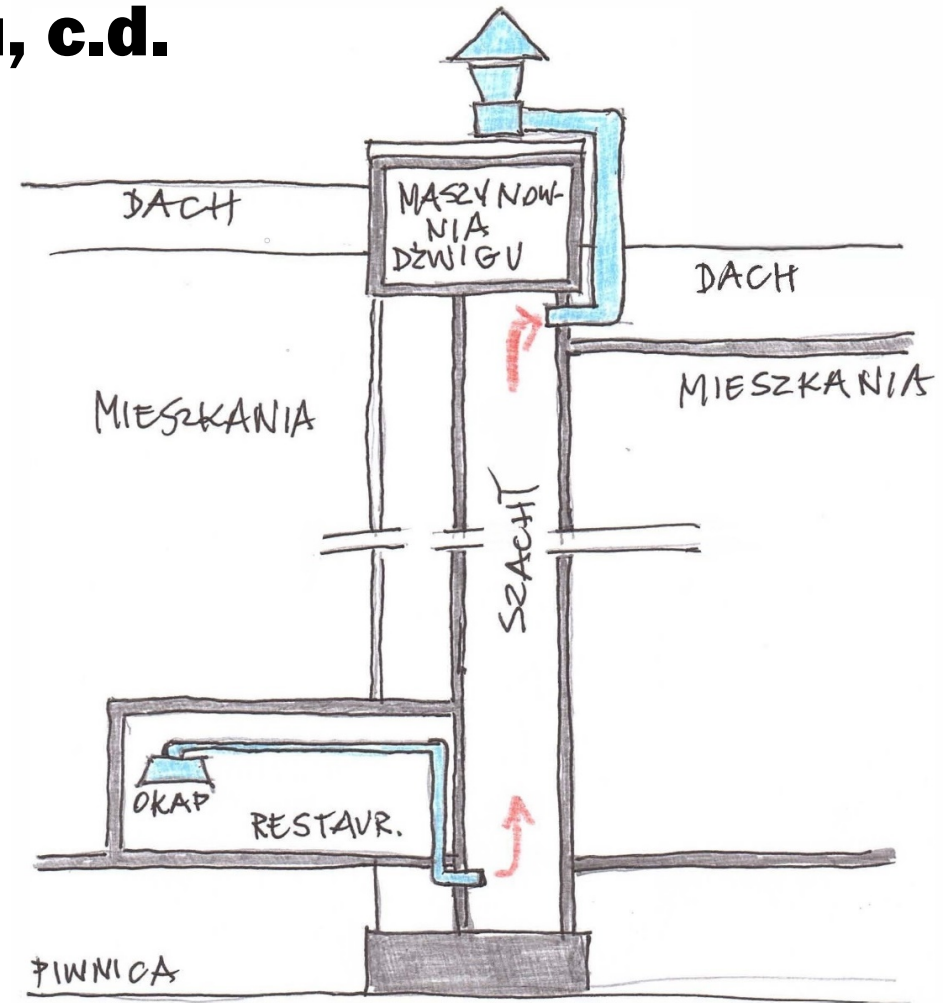
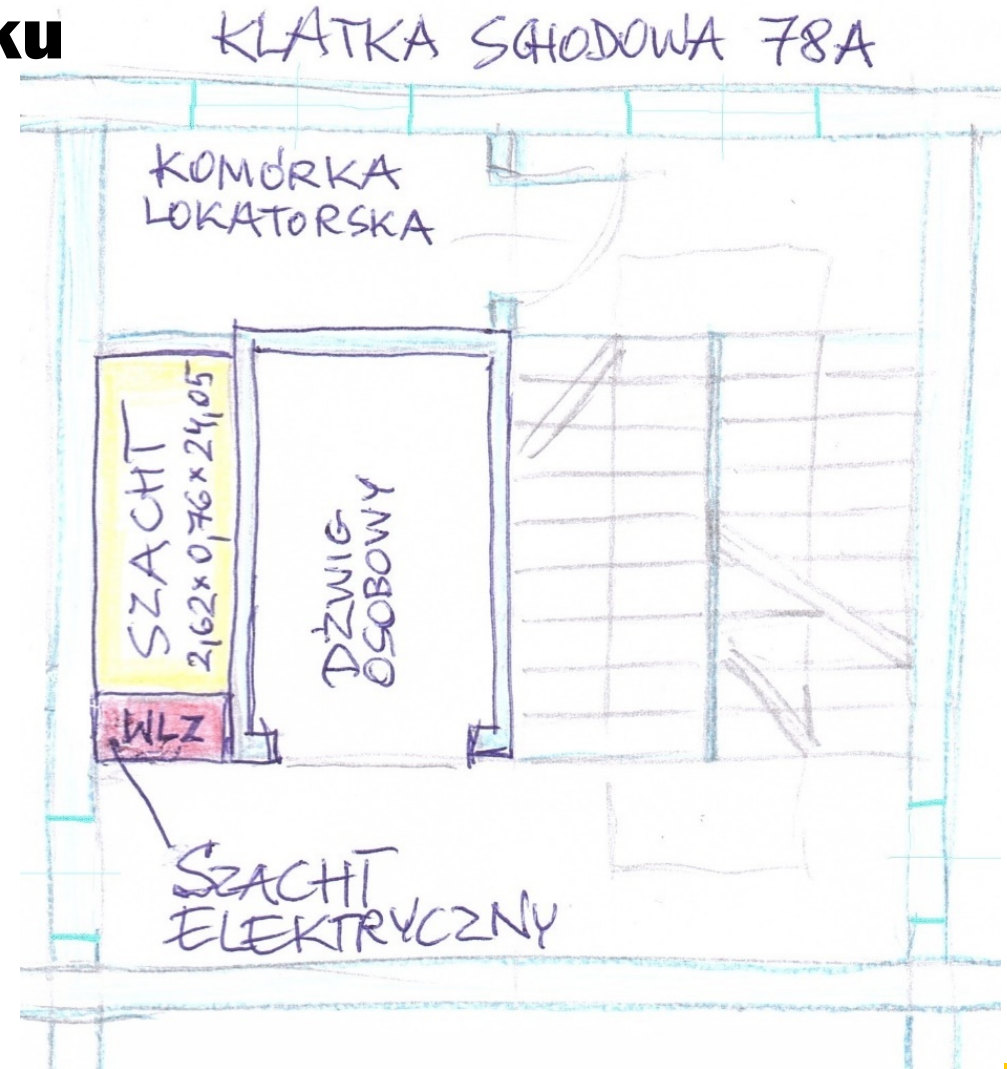
W lokalu wykonano mechaniczną wentylację z okapów kuchennych na dach budynku, ale wentylacja ta nie ma ciągłych przewodów. Kanał wentylacyjny zbierający opary z okapu kuchennego schodzi do piwnicy i urywa się po wejściu do szachtu istniejącego za szybem windy. Ten szacht nie był przystosowany do wykorzystywania na potrzeby wentylacji – nie ma nawet wylotu ponad dach, kończy się ślepo pod płytą żelbetową maszynowni windy, bo został zaprojektowany na zsyp śmieciowy. Jednak już w trakcie budowy zrezygnowano z tego pomysłu i szacht pozostał pusty i zaślepiony.

Wrzucono po prostu do tego szachtu wszystkie opary z nad kuchni, a 24 metry wyżej, pod maszynownią windy i nad ostatnim mieszkaniem, w niedostępnym poddaszu, wyprowadzono z niego po ścianie zewnętrznej blaszany kanał wentylacyjny na dach, gdzie wyrzuca opary kuchenne z olejem bezpośrednio na dach pokryty papą.

Do tego układu wentylacji mechanicznej nie wbudowano żadnych filtrów, więc cały szacht za szybem windy jest zalany olejem wytrącanym z oparów kuchennych.

Powoduje to zagrożenie bezpieczeństwa pożarowego i sanitarnego. Nie ma jednak możliwości oczyszczenia szachtu, bo nie ma do niego dostępu. Szacht nie ma żadnych otworów ani mogących stanowić dostęp dla ludzi, ani nawet otworów technologicznych do kontroli i czyszczenia.

Ponadto wentylacja wyrzuca kałuże oleju przez wentylator na dach papowy. Ten wyrzucany olej i kałuże oleju na papie mogą się zapalić od zatarcia silnika, zatarcia wentylatora lub od zaiskrzenia w układzie zasilania wentylatora.

Dodatkowym zagrożeniem jest to, że szacht na całej swojej wysokości (24 metry) przylega bezpośrednio do szachtu elektrycznego, w którym umieszczone są wewnętrzne linie zasilające (**WLZ**) do mieszkań oraz klatki schodowej, piwnic, dźwigu, bezpieczników i liczników prądu.

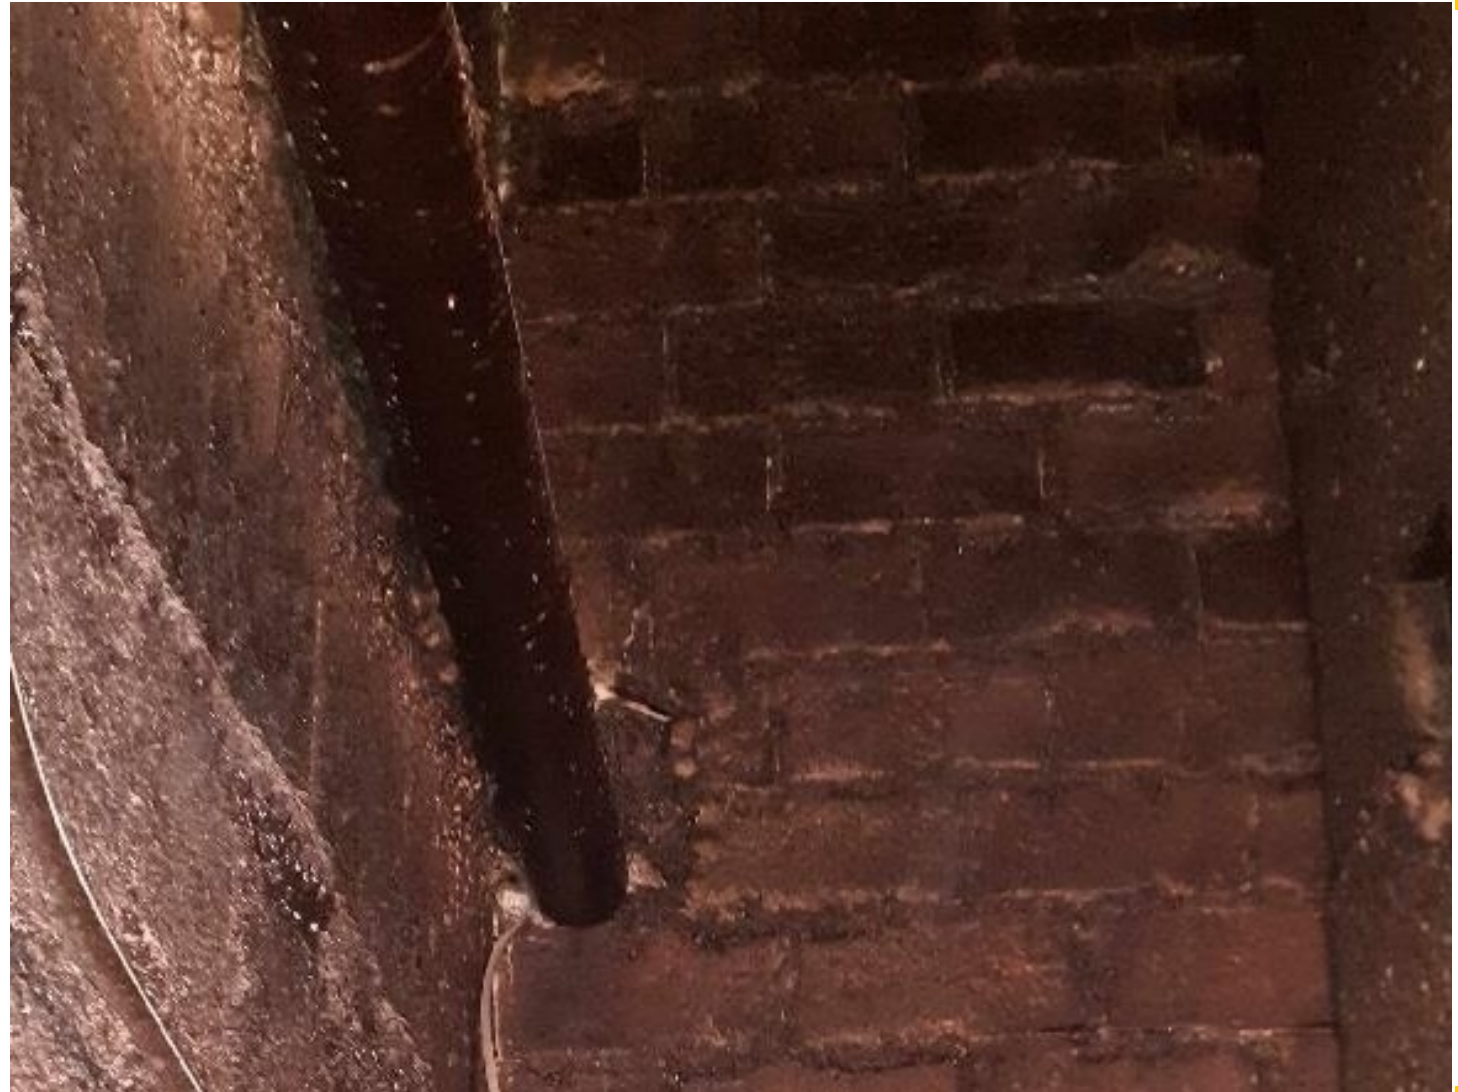
# Fotografie wentylacji mechanicznej

Wnętrze szachtu za szybem windy.

Fotografie obrazują wady wentylacji z restauracji Viet-Thai oraz zagrożenia dla budynku.

„Obecny stan instalacji wentylacyjnej stanowi potencjalne zagrożenie pożarowe: Okap w restauracji pracuje nad gazowymi urządzeniami grzewczymi, które są źródłami zanieczyszczeń powietrza parą wodną, dymem, ciepłem i zapachami. Tłuste cząsteczki z oparów osadzają się w przewodach wentylacyjnych, co stanowi potencjalne zagrożenie pożarowe.

Nieszczelności kanałów oraz wycieki oleistej substancji potęgują ryzyko pożaru. W przypadku zapłonu istnieje wysokie ryzyko rozprzestrzeniania się ognia w niedostępnym miejscu (brak dostępu do kanału, po oględzinach kanał ponownie zamurowano) i na znacznej wysokości - ponad 20 m.

„Obecny stan instalacji wentylacji mechanicznej w części mieszkalnej (m.in. w ewakuacyjnej klatce schodowej) może spowodować pożar, jego rozprzestrzenianie się, utrudnienie prowadzenia działań ratowniczych i/lub ewakuację z budynku.

Występowanie w całej instalacji wentylacji mechanicznej oraz na dachu budynku mazi charakterystycznej dla zużytego oleju, świadczy prawdopodobnie o braku filtra tłuszczu na początku instalacji wentylacji lub innego systemu zapobiegającego obecnej sytuacji wentylacji mechanicznej. Występujące zanieczyszczenie oraz próby uszczelniania przeciwpożarowej klapy odcinającej prawdopodobnie przyczyniły się już do jej niesprawności. Wykorzystanie istniejącego szachtu, przy szybie dźwigu osobowego i szybie instalacji elektrycznej, przygotowanego projektowo pod zsyp odpadów (zgodnie z archiwalnymi planami budynku), jako kanału wentylacyjnego, w którym znajdują się inne instalacje jest niezgodne z przepisami techniczno- budowanymi.

Należy niezwłocznie zadbać o doprowadzenie stanu instalacji w lokalu i pozostałych częściach budynku do zgodności z przepisami oraz o doprowadzenie istniejącej instalacji do stanu niezagrażającego użytkowaniu budynku i mieszkańców w tym usunąć zalegające oleiste spływające substancje na dachu, w kanałach i szybie ceglano-żelbetowym nieprzystosowanym do wentylowania kuchni i odprowadzania oparów z nad okapu.”

Mając na względzie bezpieczeństwo pożarowe lokatorów części mieszkalnej, użytkowników i pracowników lokalu gastronomicznego, należy niezwłocznie podjąć stosowne działania mające zapewnić właściwy poziom ochrony przeciwpożarowej budynku.

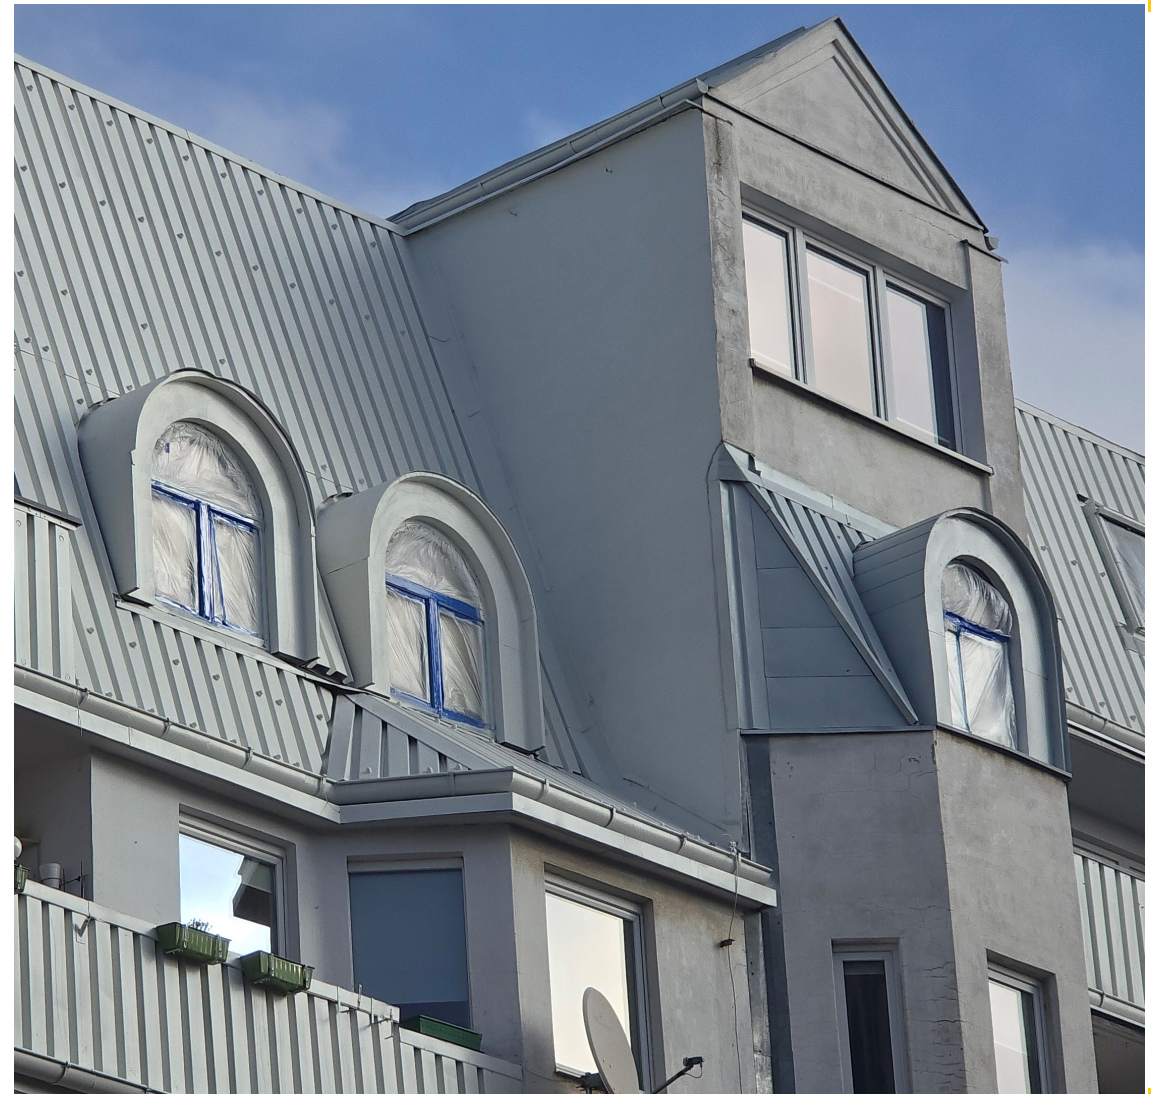
# Fotografie dachu w trakcie remontu

Dodatkowe fotografie obrazujące wykonywanie robót remontowych drugiego etapu remontu pokrycia.

„Remont pokrycia dachu, Etap 2 – Połacie pokryte blachą trapezową” obejmował: mycie i oczyszczenie z rdzy (wodą pod ciśnieniem 300 Bar) blach trapezowych i obróbk blacharskich, wymianę obróbk blacharskich nie nadających się do wykorzystania, zabezpieczenie uszkodzonych mocowań blachy trapezowej do konstrukcji dachu, wtopienie wkładki zabezpieczającej na wszystkich złączach blach, pokrycie blach trapezowych i obróbk natryskowymi powłokami antykorozyjnymi **NOXAN RD Elastometal**, a dachu od frontu dodatkowo warstwą zabezpieczającą **RD Metal Unicoat** w kolorze istniejącego wcześniej pokrycia.

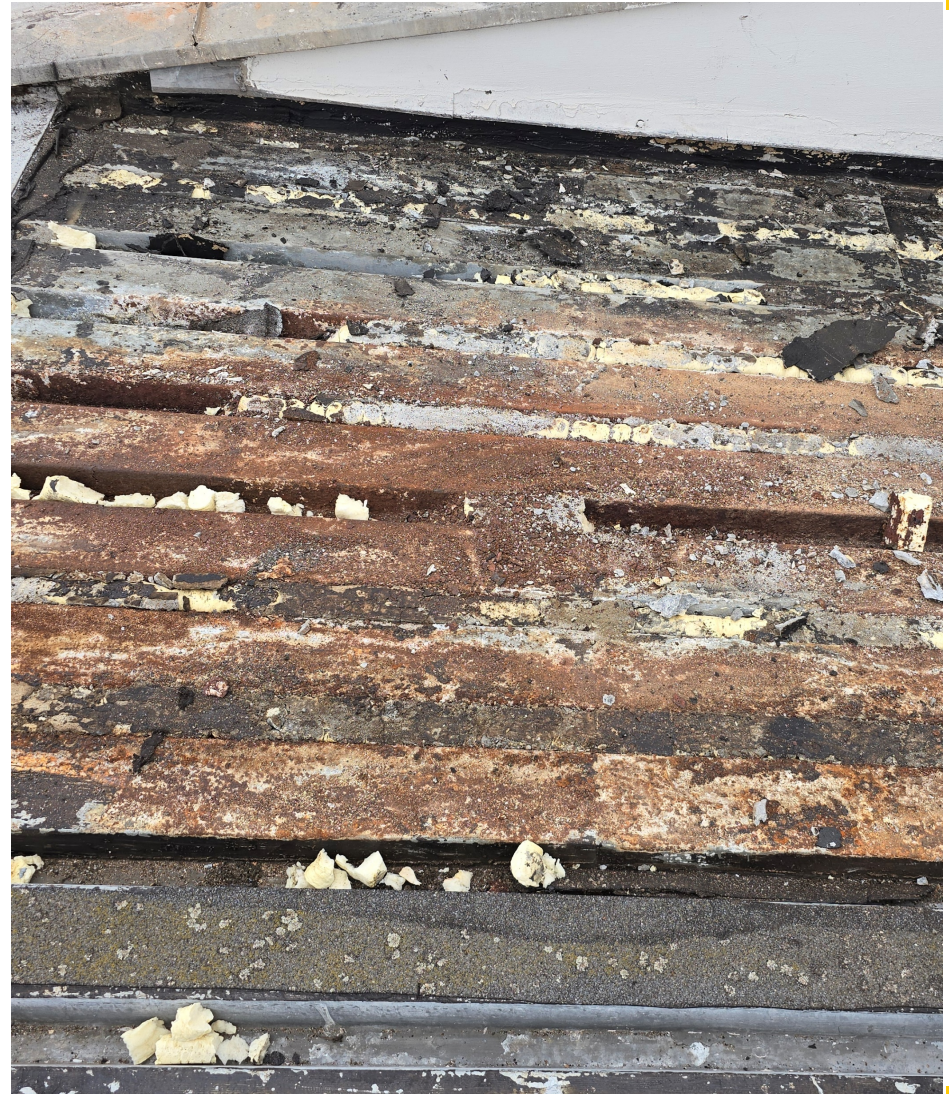
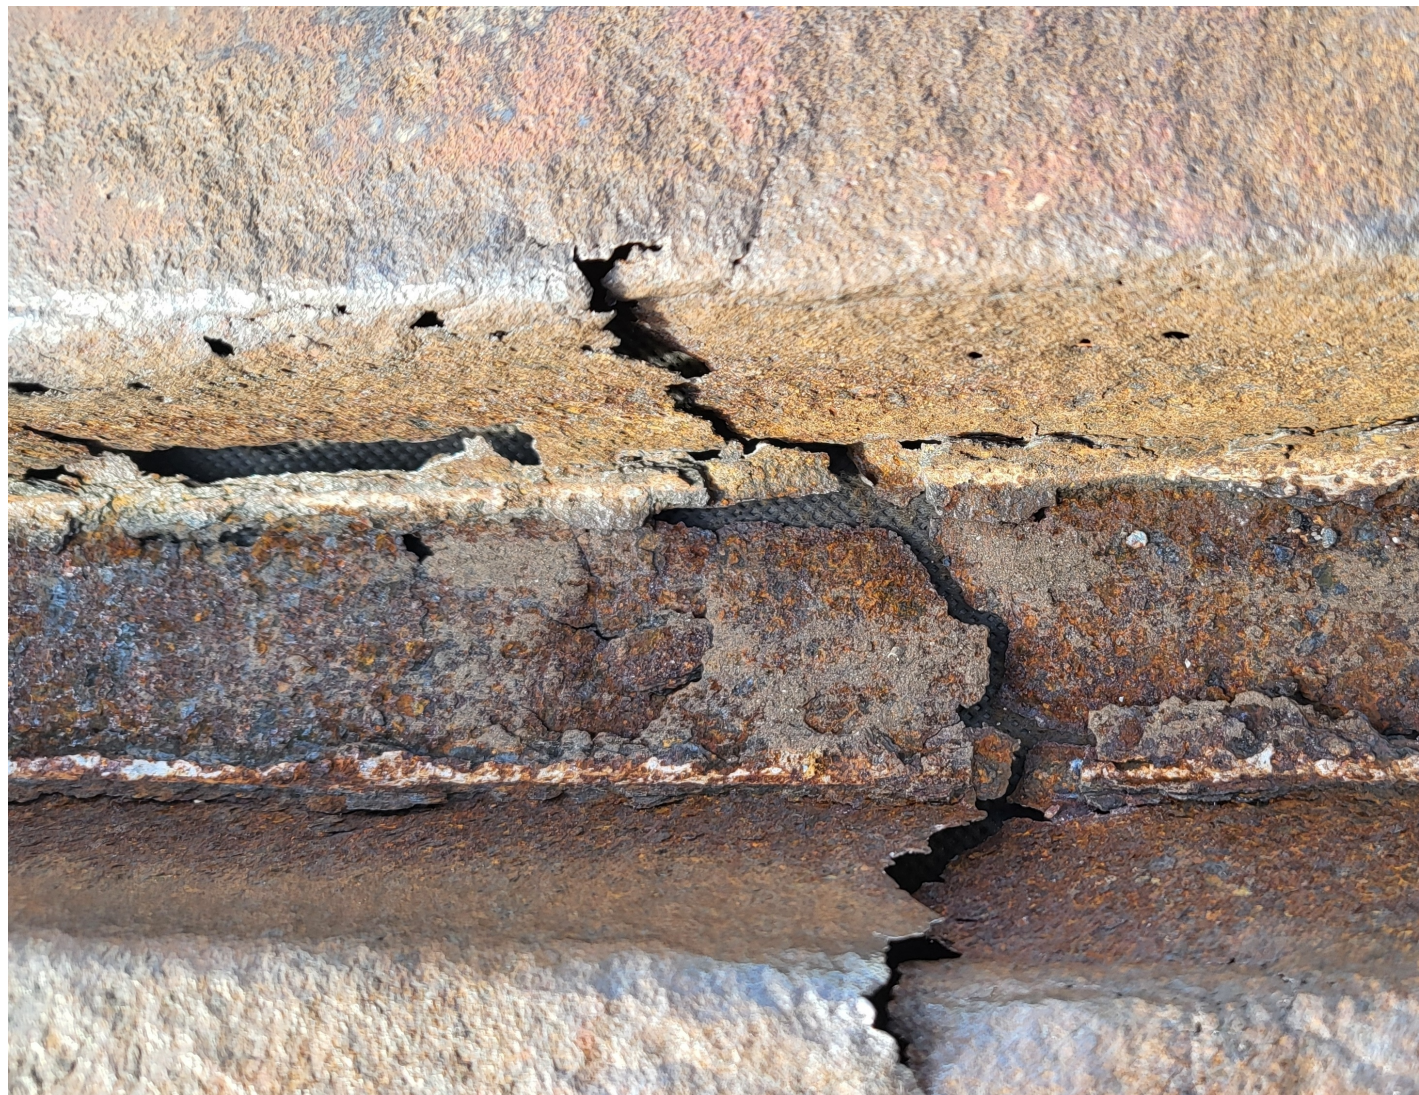
# Fotografie robót ratunkowych zniszczonego pokrycia nad klatką 80a

Nad mieszkaniami w klatce 80A (nieparzystymi) wiele lat wcześniej na blachę trapezową została naklejona papa termozgrzewalna. Takie rozwiązanie sprzeczne z zasadami wykonywania pokryć dachowych spowodowało, że w każdej fałdzie papa wisiała pomiędzy fałdami blachy i pękała wzdłuż fałd blachy. Dodatkowo na tej papie występowała korozja biologiczna (glony i grzyby), co łącznie wykluczało możliwość jakiegokolwiek naprawy tego pokrycia. Konieczne było zerwanie całej papy z blachy trapezowej i wykonanie remontu pokrycia dachu nad nieparzystymi mieszkaniami w klatce 80A tak jak dla całego budynku.

Po zdjęciu papy okazało się jednak, że na skutek popełnionych wcześniej krytycznych błędów doszło do całkowitego zniszczenia blachy trapezowej pod papą z powodu kondensacji pary wodnej pomiędzy papą i blachą trapezową. Blacha przekorodowała na wylot, a pozostałe resztki blachy można było przebić palcem. Przez dziury w skorodowanej blasze trapezowej było widać docieplenie mieszkania znajdującego się poniżej. Skorodowana blacha trapezowa nie miała już wymaganej nośności i zagrażała katastrofą budowlaną, tj. wprost bezpośrednio zagrażała zapadnięciem się do mieszkania pod dachem.

Krytyczne zniszczenia blachy trapezowej oraz konstrukcja ścian poddasza uniemożliwiały wymianę skorodowanej blachy trapezowej bez zniszczenia ocieplenia i sufitu mieszkania pod dachem.

Zarząd zdecydował o konieczności wykonania robót ratunkowych polegających na pozostawieniu tych skorodowanych blach pokrycia, oczyszczeniu skorodowanej blachy trapezowej, naklejeniu na nią siatki zbrojącej i nałożeniu powłoki antykorozyjnej NOXAN RD Elastometal.

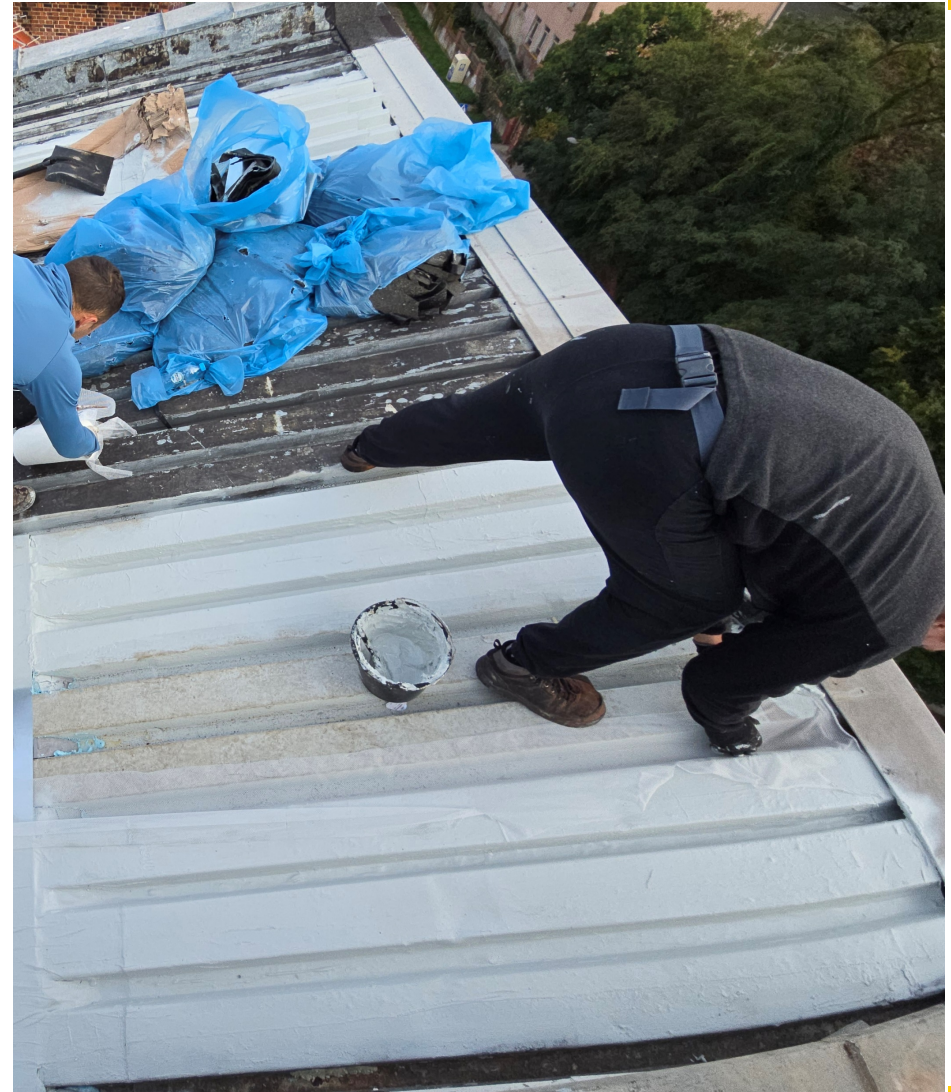
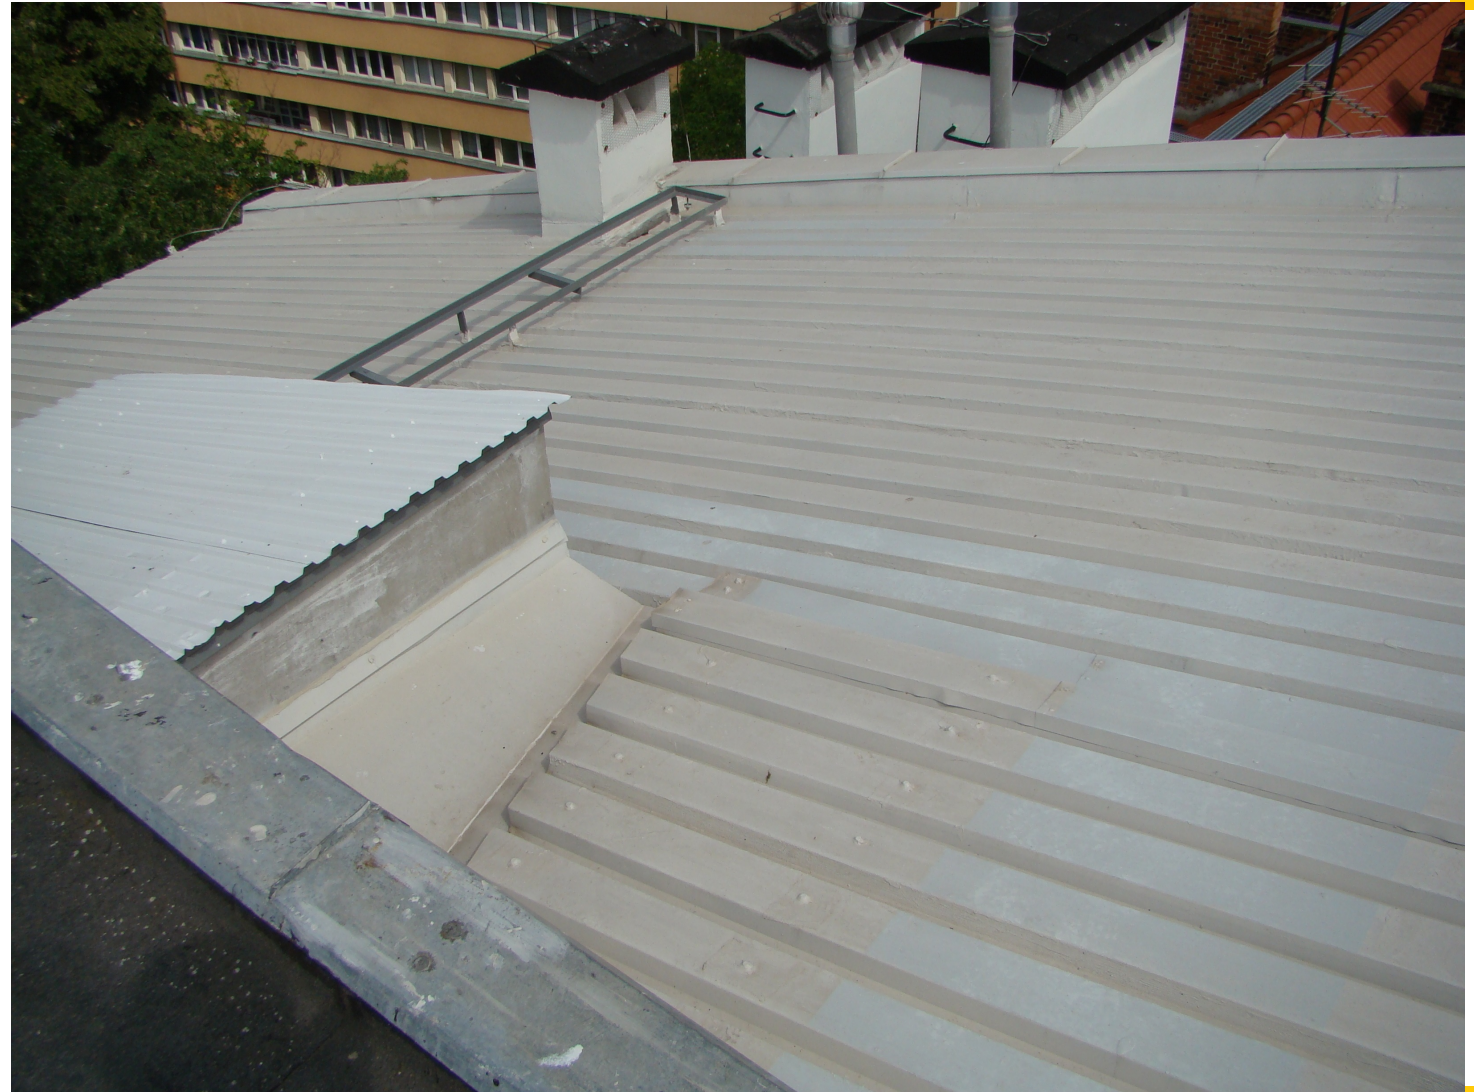
# Fotografie nowego dodatkowego pokrycia nad klatką 80a

Fotografie obrazujące wykonywanie nowego pokrycia nad zniszczonymi blachami przykrytymi papą.

Następnie nad tak zabezpieczonymi zniszczonymi blachami trapezowymi wykonano nowe dodatkowe pokrycie z blach trapezowych - identyczne jak na całym pozostałym dachu i zabezpieczono je antykorozyjnie jak resztę pokrycia dachu.
