PROTOKÓŁ NR 28/2024
posiedzenia Zarządu Spółdzielni Mieszkaniowej „SŁONECZNA” we Wrocławiu
odbytego w dniu 30 września 2024 r.

1. Decyzja w sprawie aneksu do umowy o remont pokrycia dachu – Etap 2.

NOTATKA ZE SPOTKANIA KOORDYNACYJNEGO

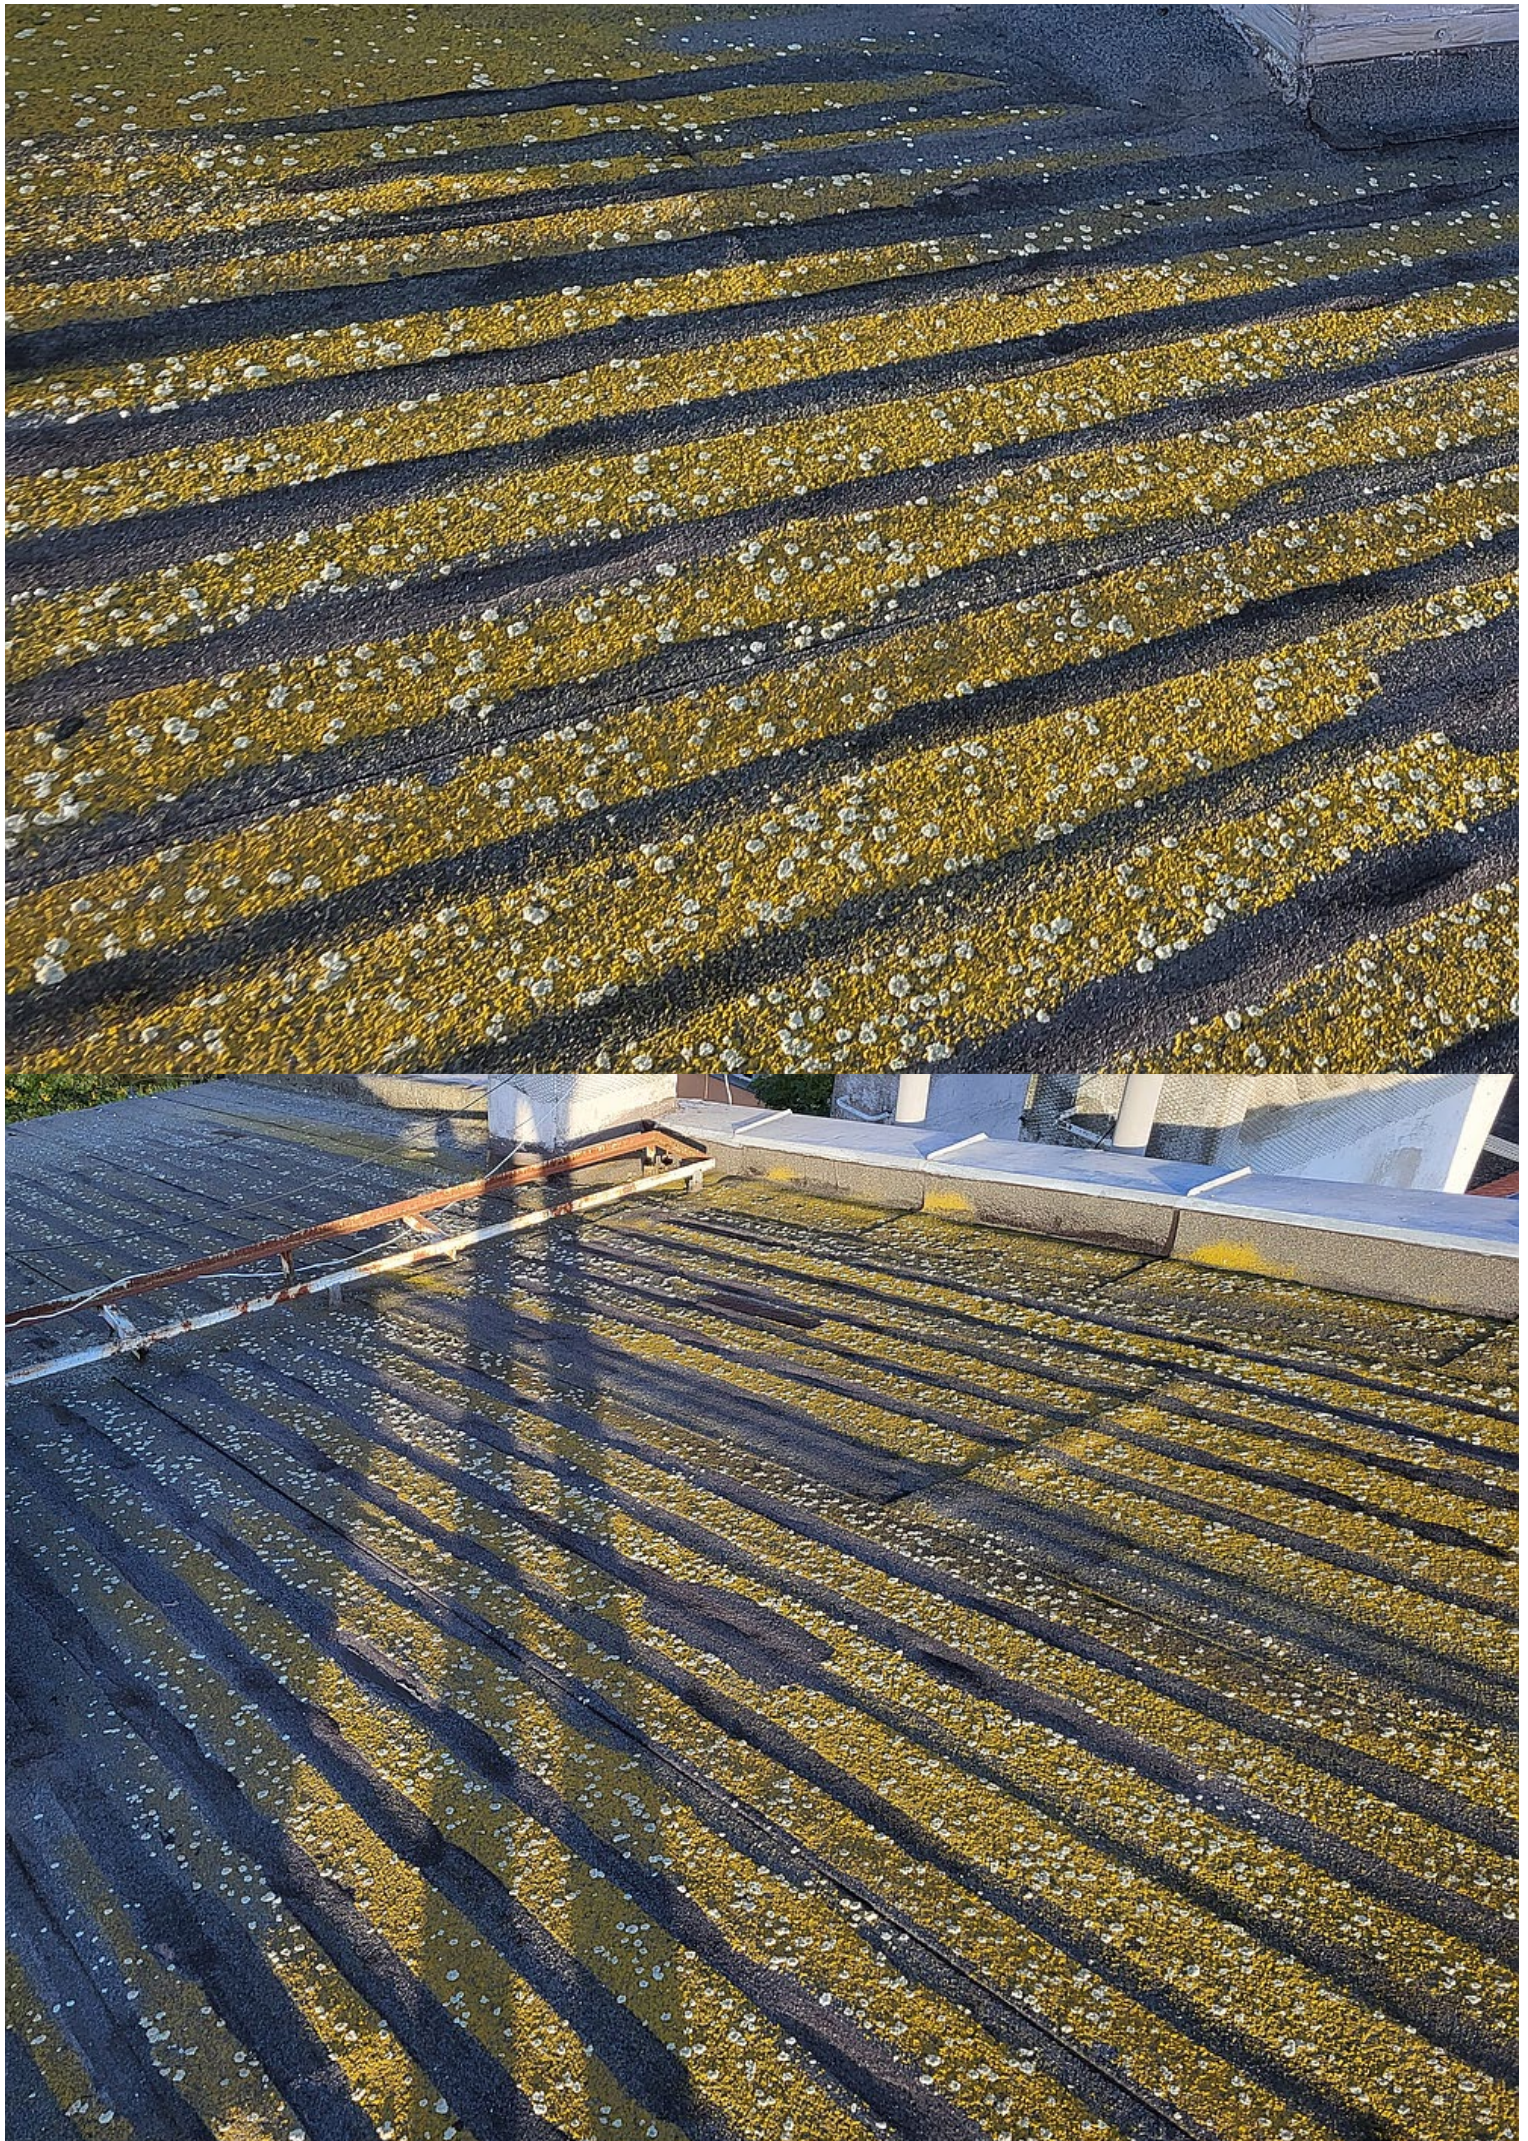
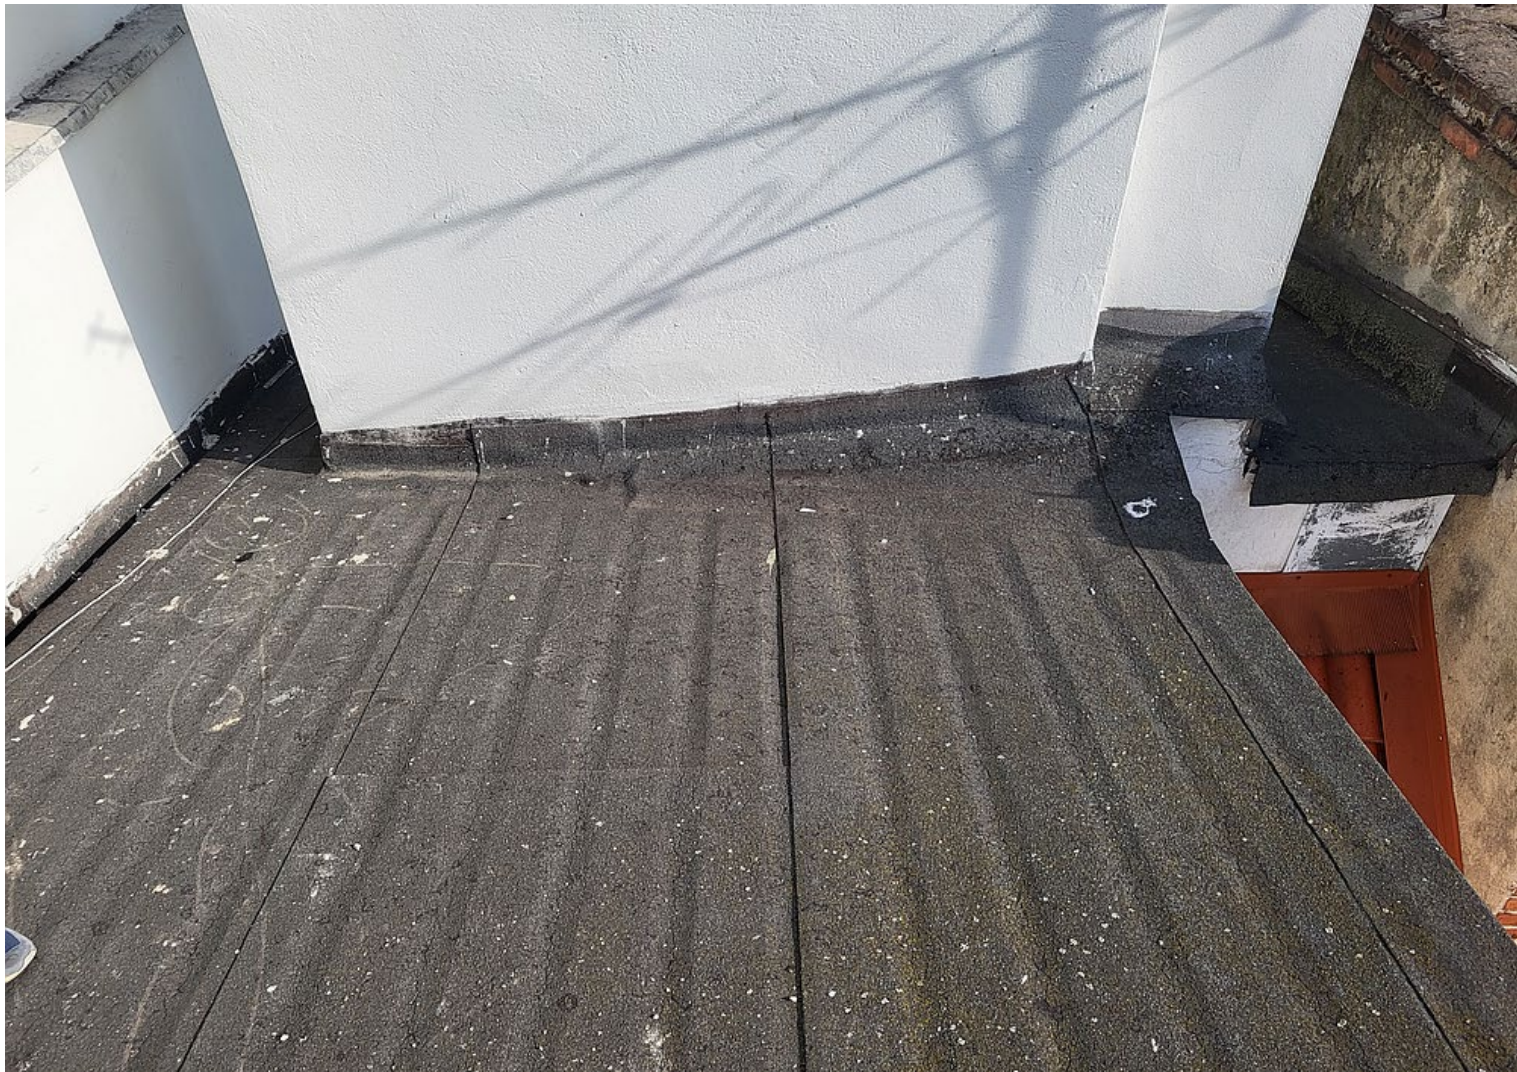
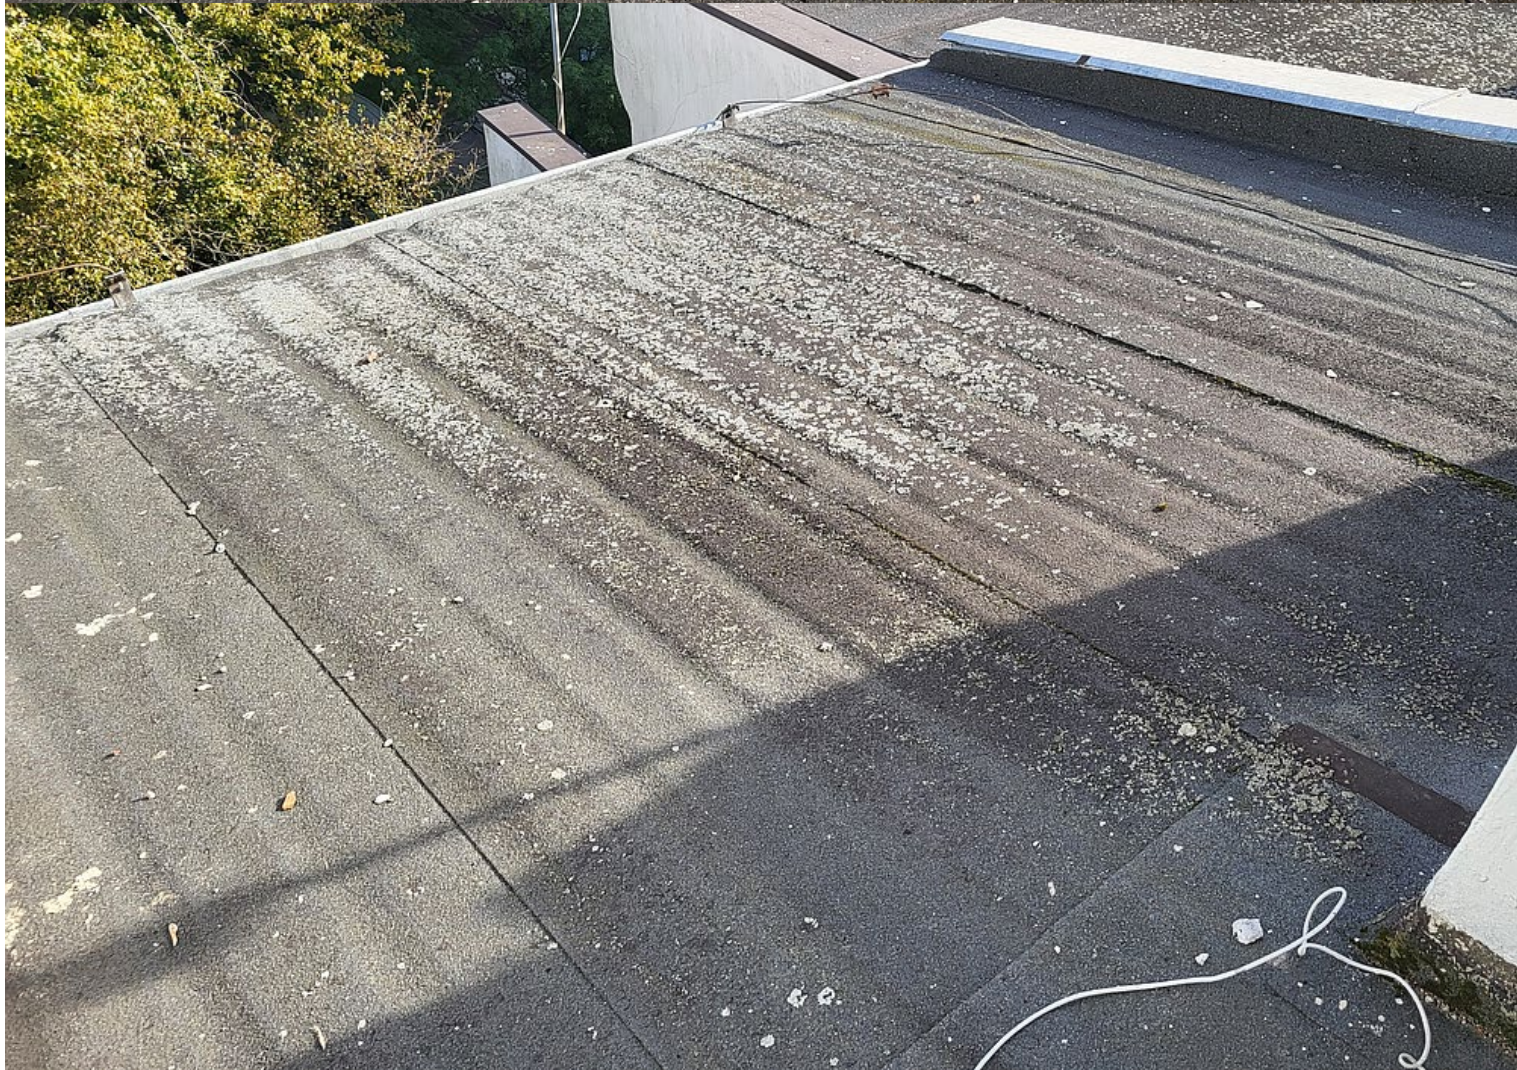
Na dachu nad mieszkaniami nieparzystymi kilkanaście lat temu na blachę trapezową pokrycia została nakleciona papa termozgrzewalna. Takie rozwiązanie było całkowicie niezgodne z zasadami sztuki budowlanej i całkowicie niespójne z warunkami technicznymi wykonywania pokryć dachowych.

Naklejenie papy na blachę trapezową spowodowało, że w każdej faldzie papa wisiała w powietrzu pomiędzy sąsiednimi faldami blachy.

Obecnie ta zwisająca papa rozapadła się, i popękata co kilkanaście centymetrów wzdłuż każdej faldy przez całą szerokość budynku. Doobrotowo na tej papie występuje korozja biologiczna (grzyby, glony), co również całkowicie dyskwalifikuje jakiegokolwiek naprawienia tego pokrycia.

Wykonano dokumentację fotograficzną tej faszertki. Ustalono, że konieczne jest zdjęcie całej papy z blachy faldowej i wykonanie remontu pokrycia dachu nad niepowyższymi mieszkańcami w klatce 80A. Zgodnie z dokumentacją remontu dla pozostałej części dachu.

Zdecydowano, że konieczne jest zdjęcie całej papy z blachy trapezowej i wykonanie remontu pokrycia dachu nad nieparzystymi mieszkaniami w klatce 80A zgodnie z dokumentacją remontu dla całego budynku.
