PROTOKÓŁ NR 28/2024
posiedzenia Zarządu Spółdzielni Mieszkaniowej „SŁONECZNA” we Wrocławiu
odbytego w dniu 30 września 2024 r.

1. Decyzja w sprawie aneksu do umowy o remont pokrycia dachu – Etap 2.

NOTATKA ZE SPOTKANIA KOORDYNACYJNEGO

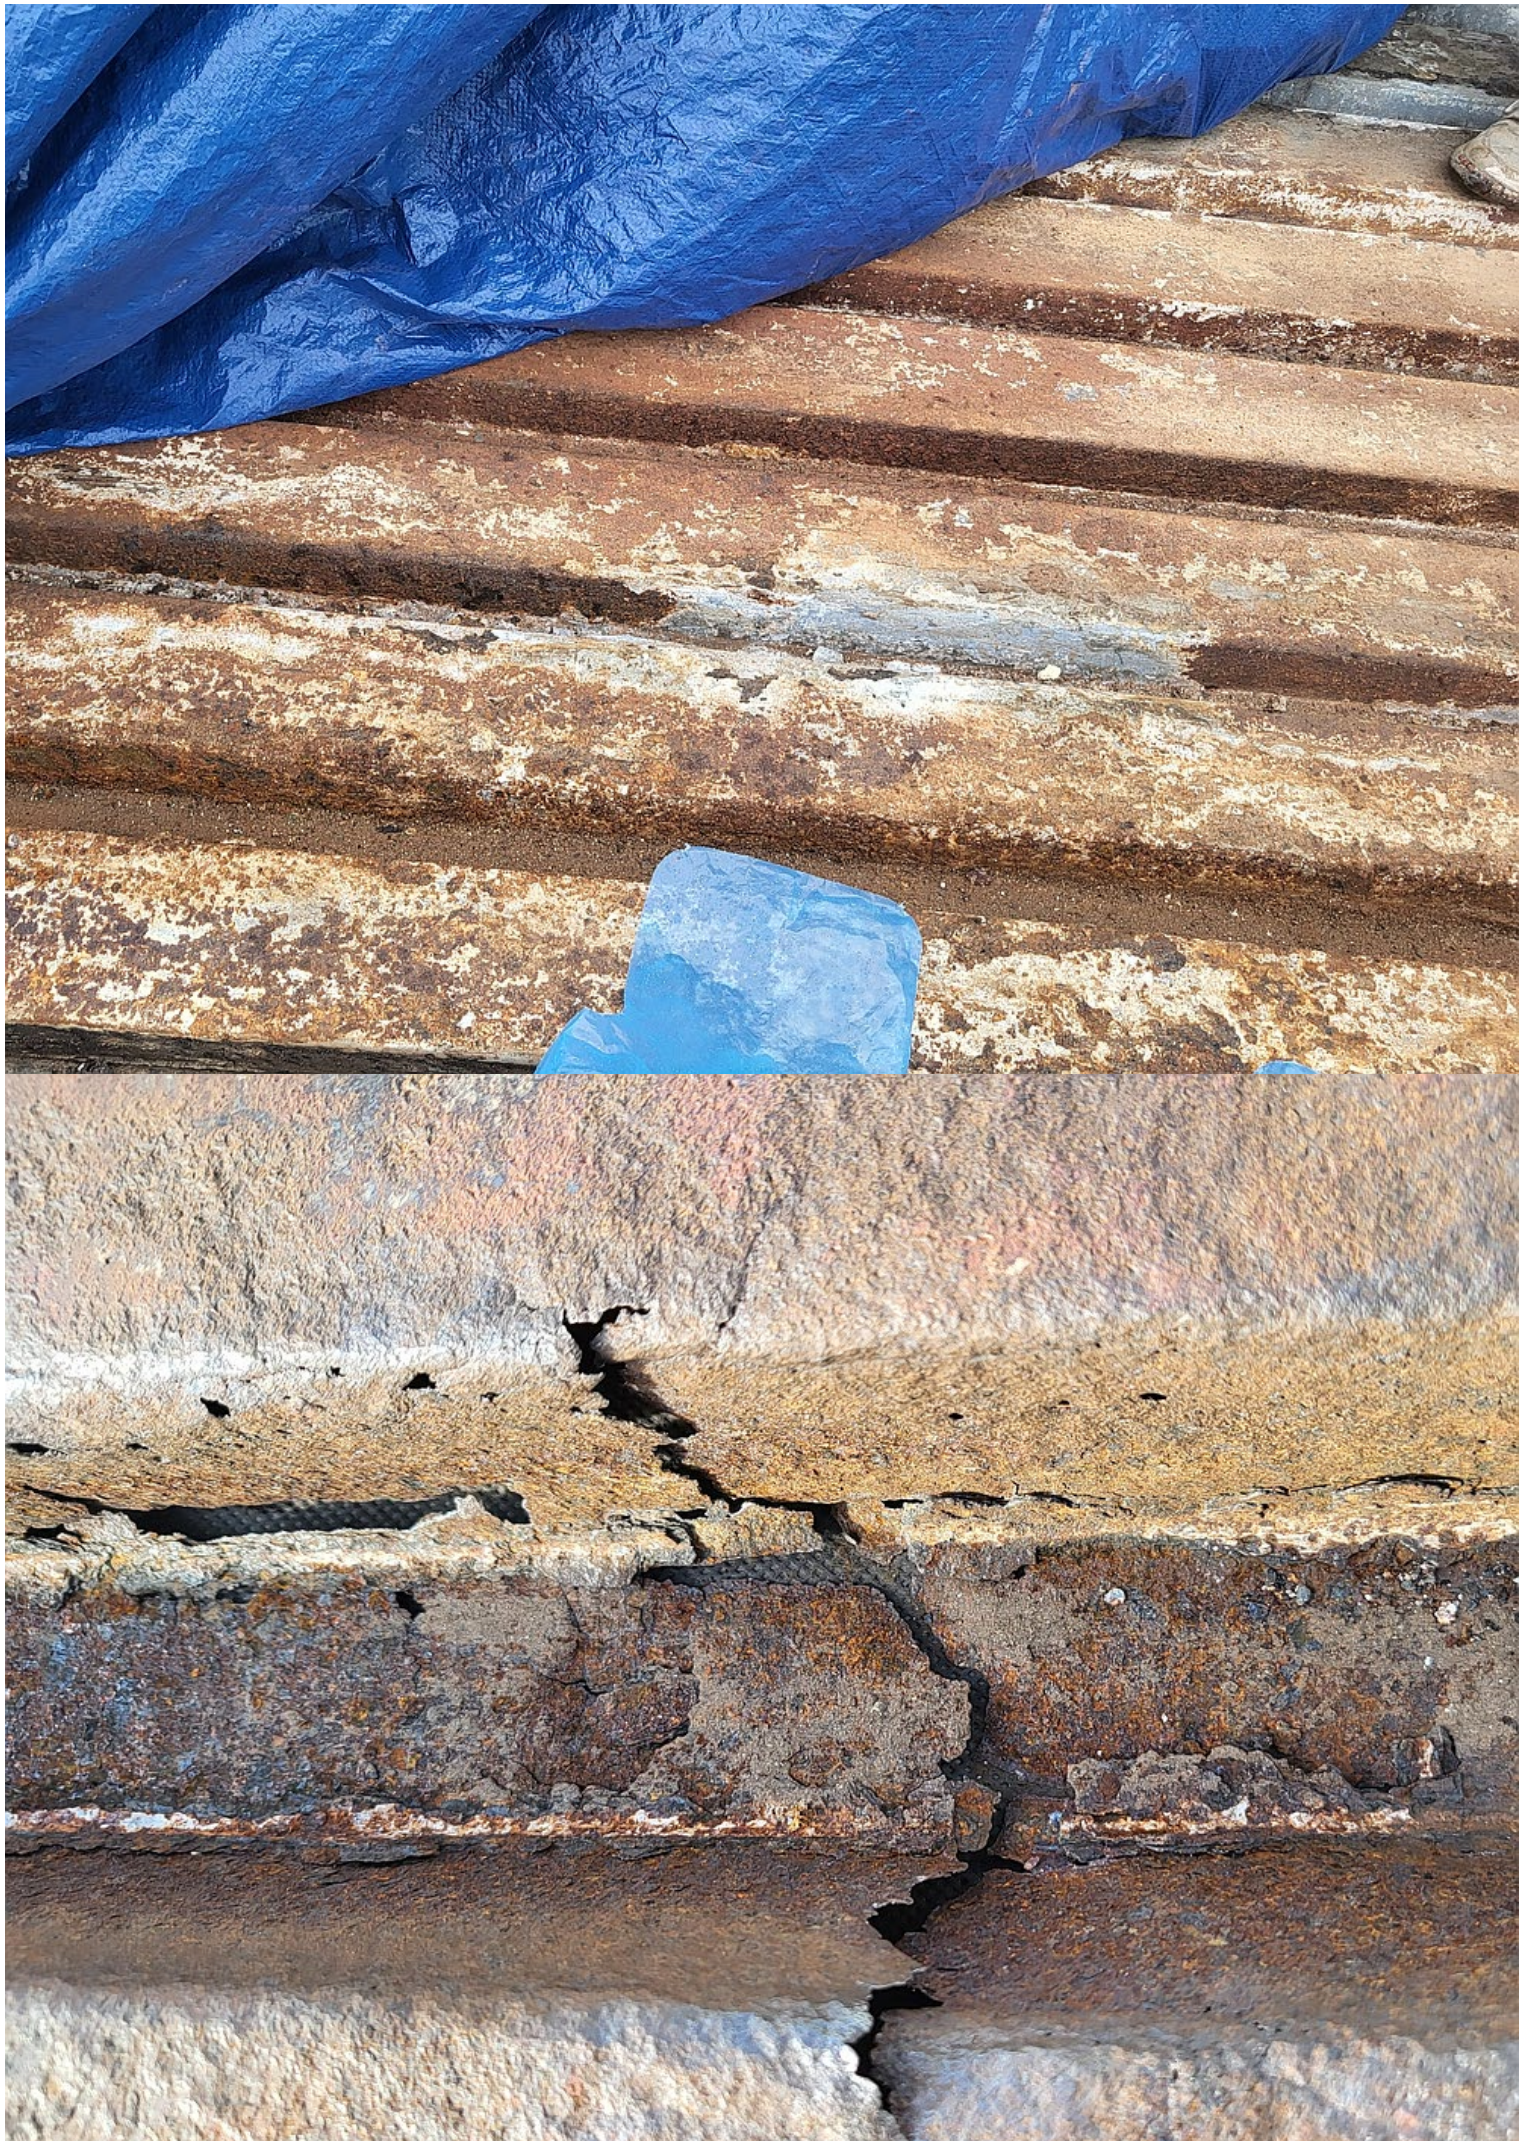
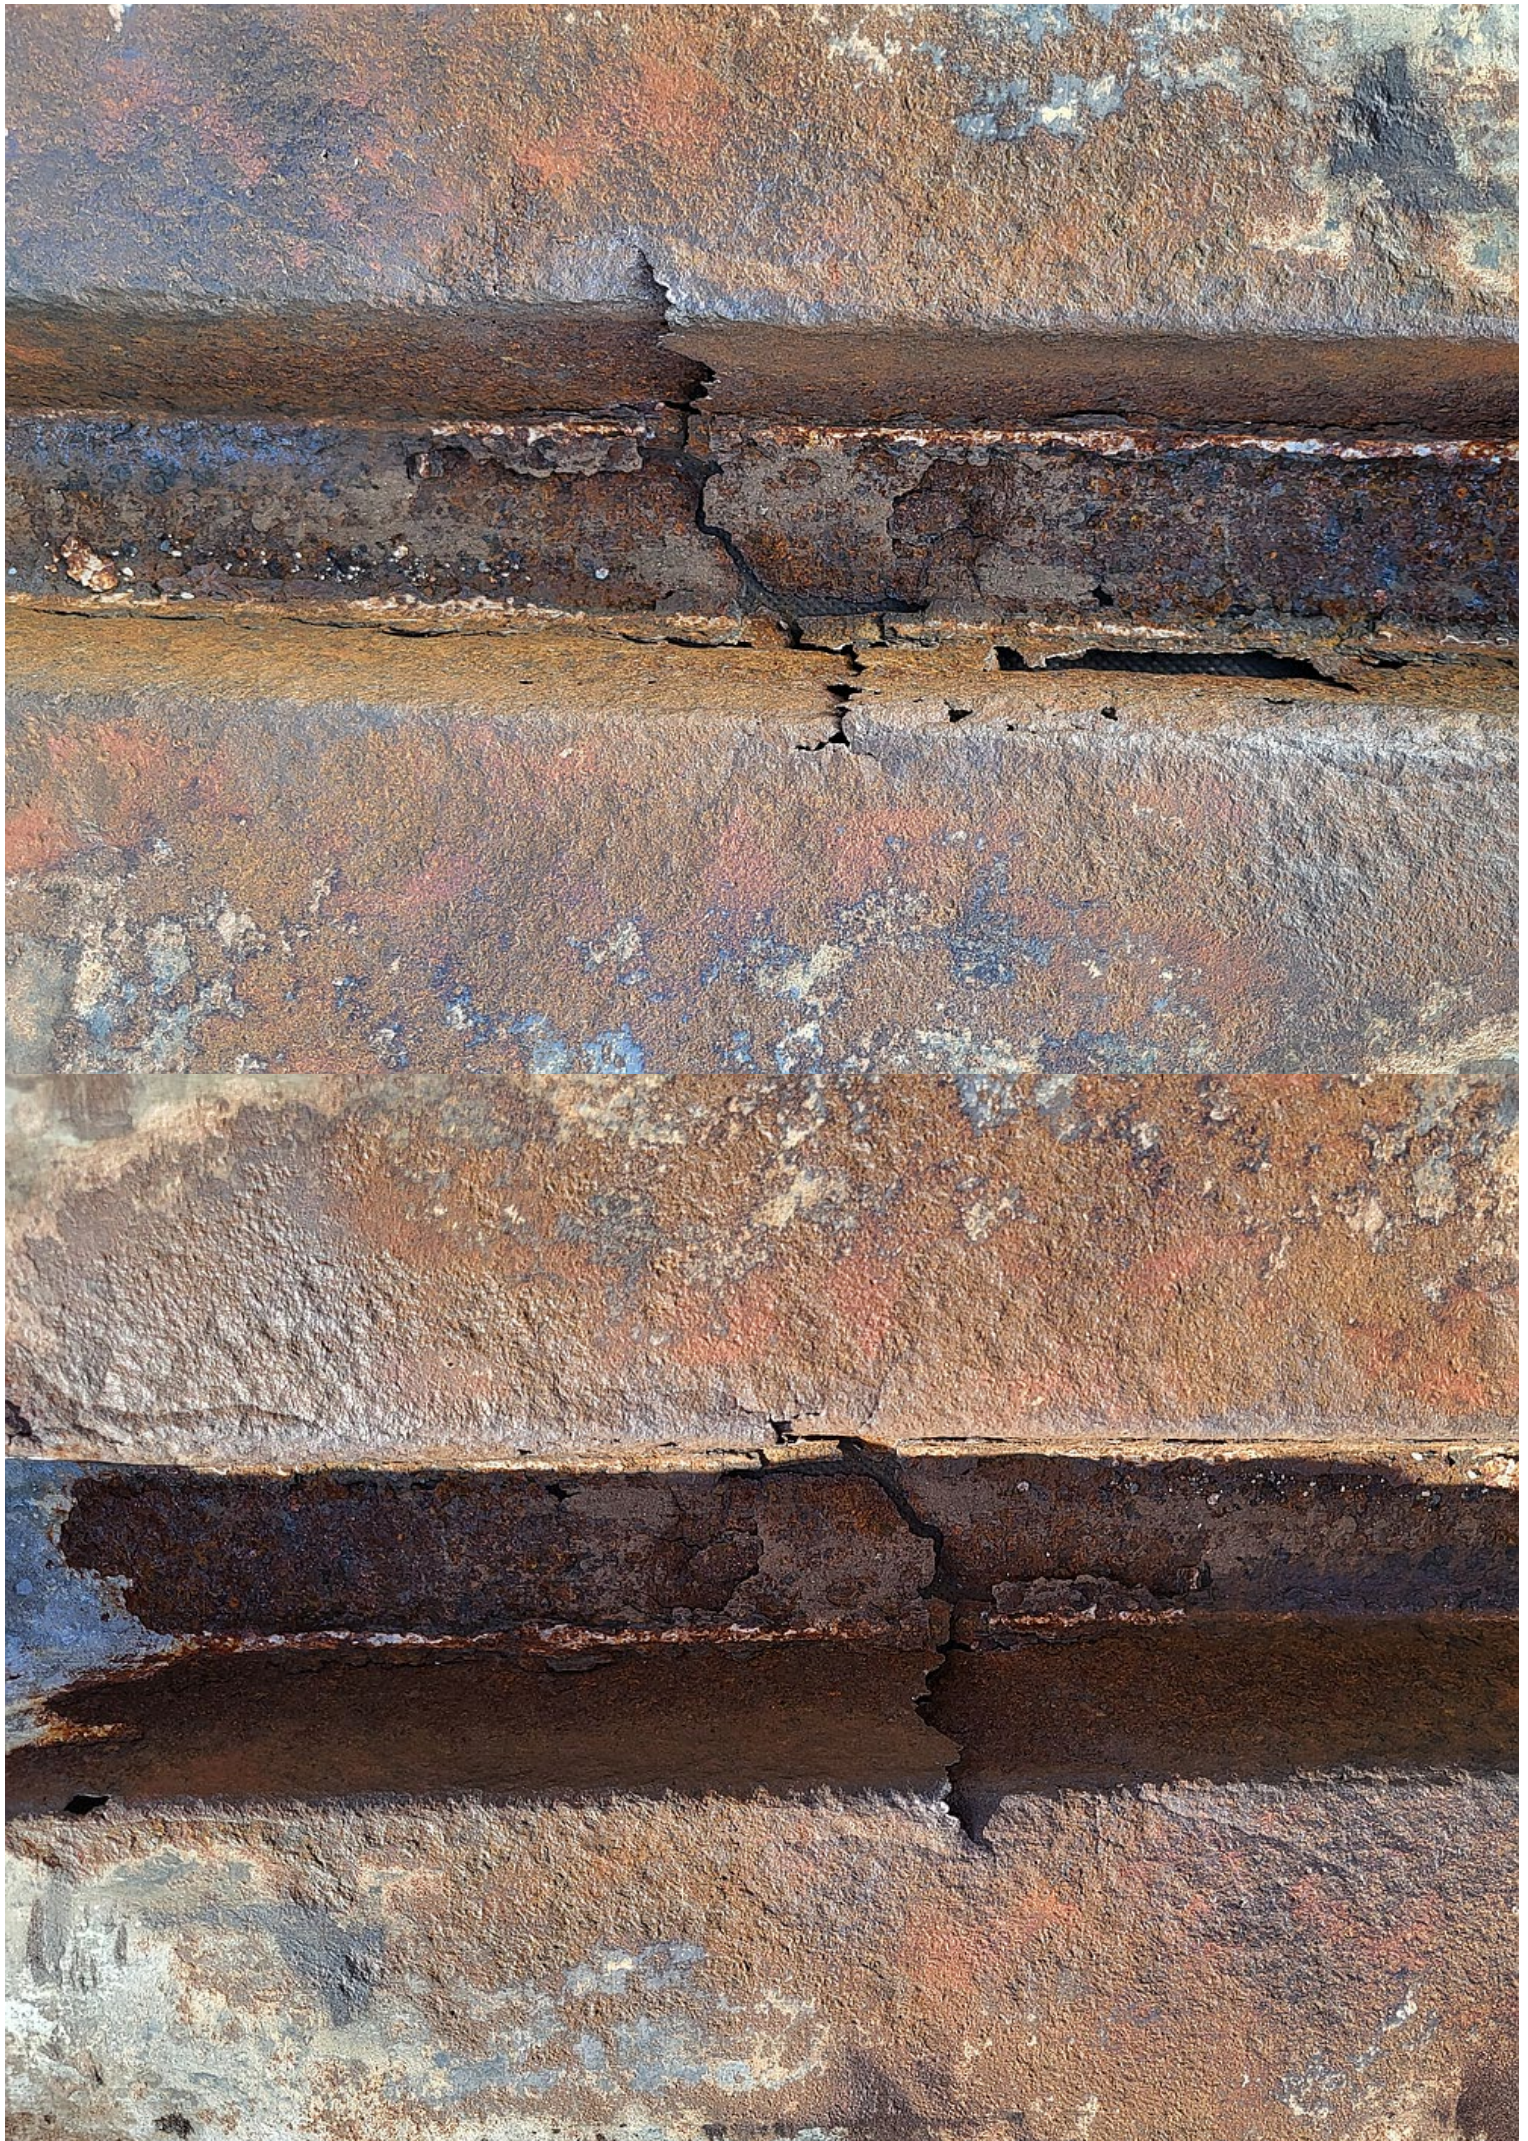
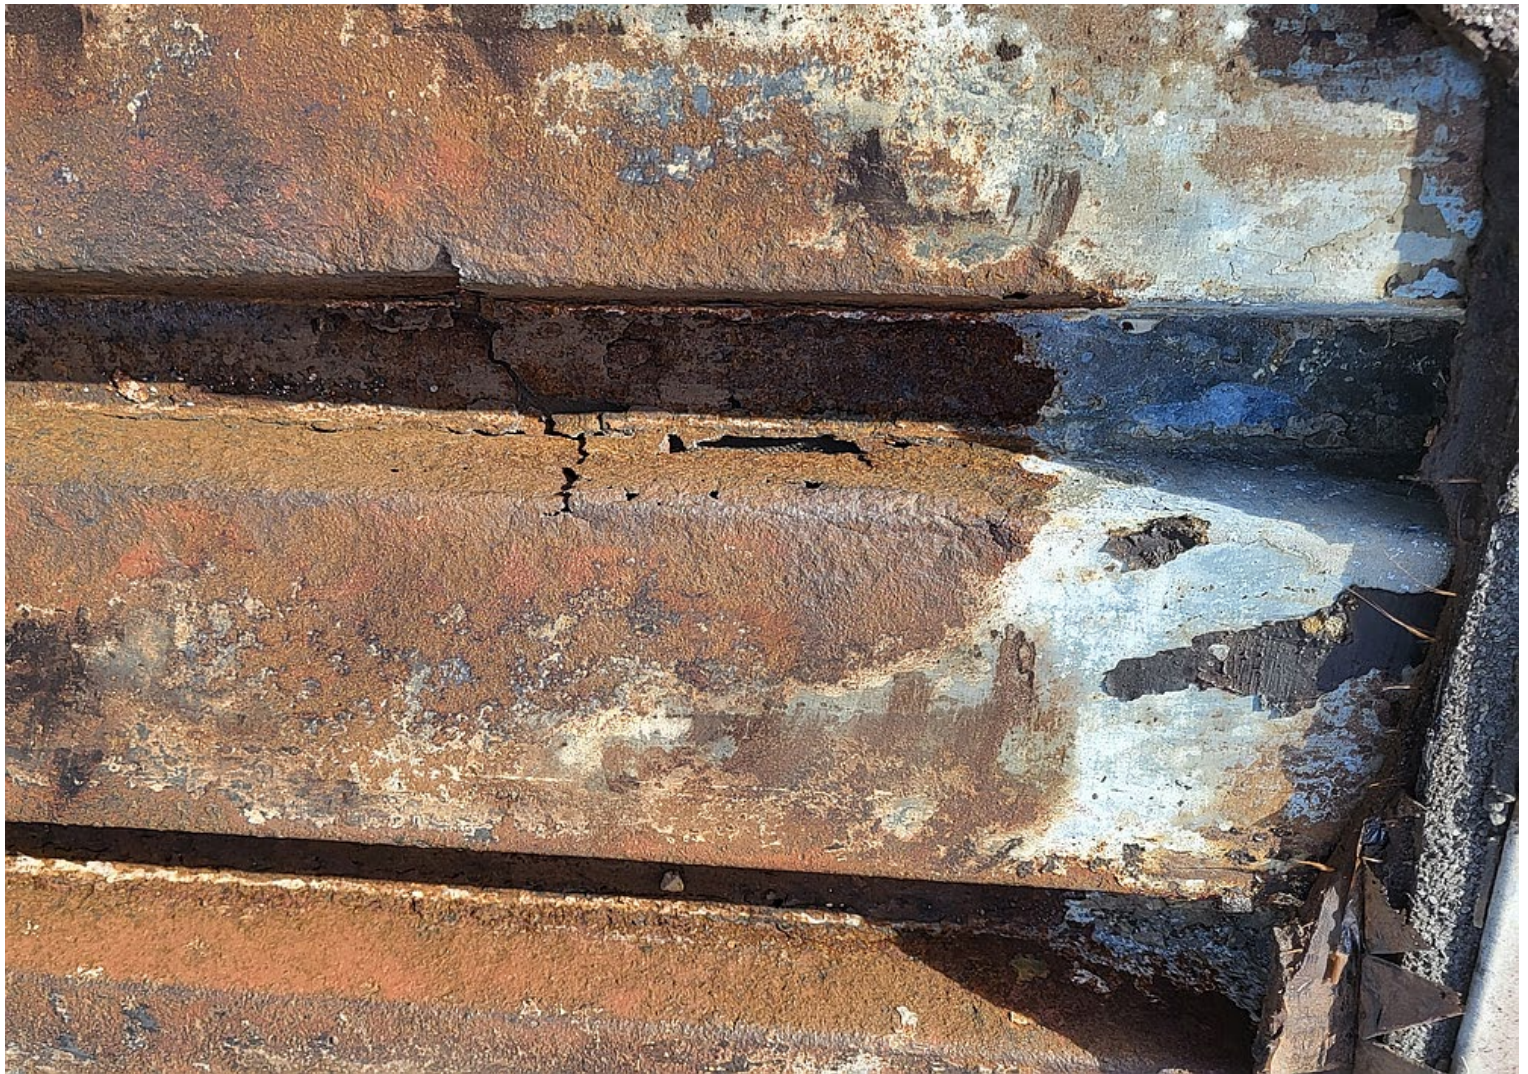
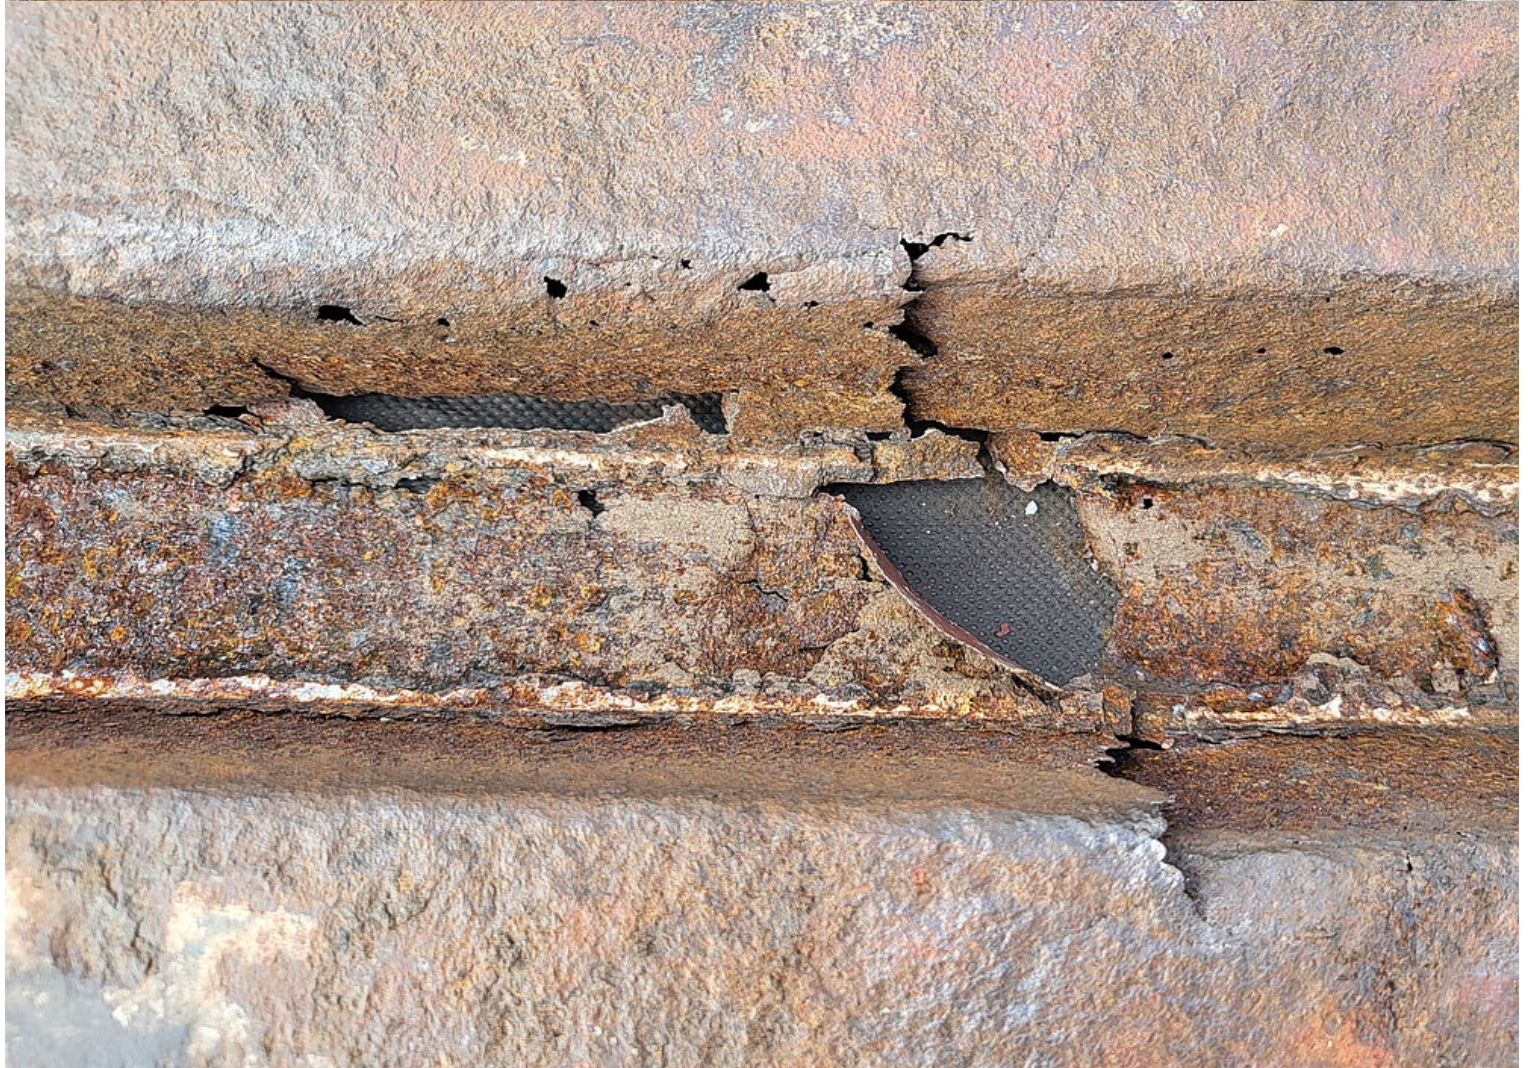
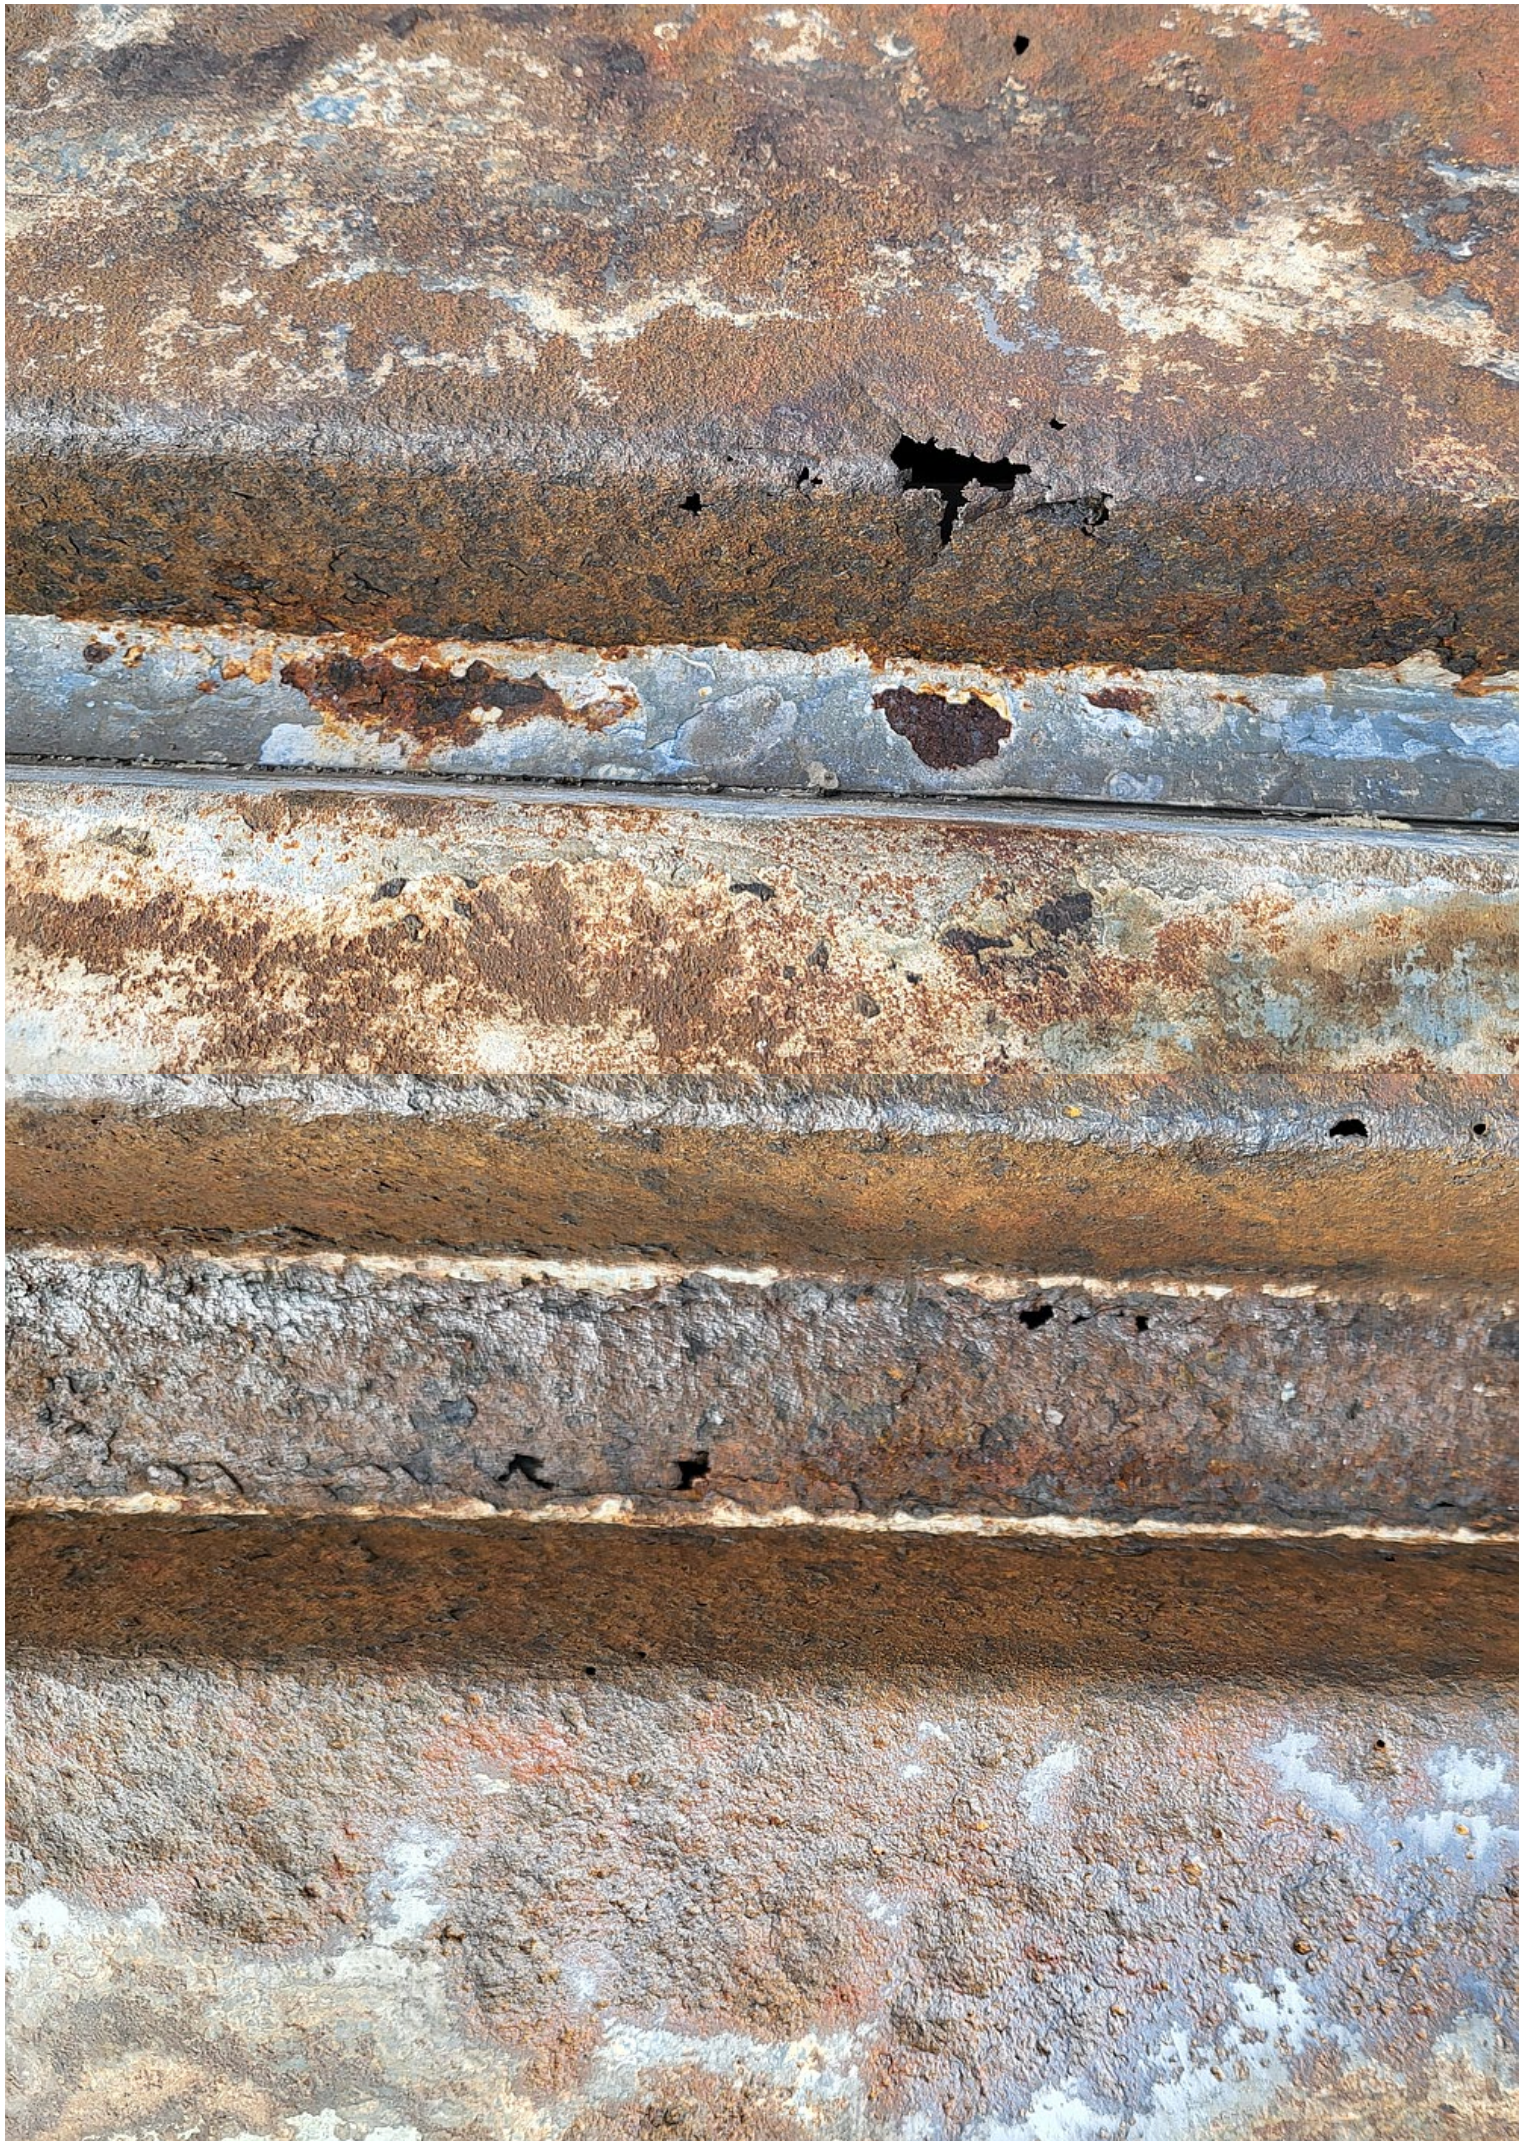
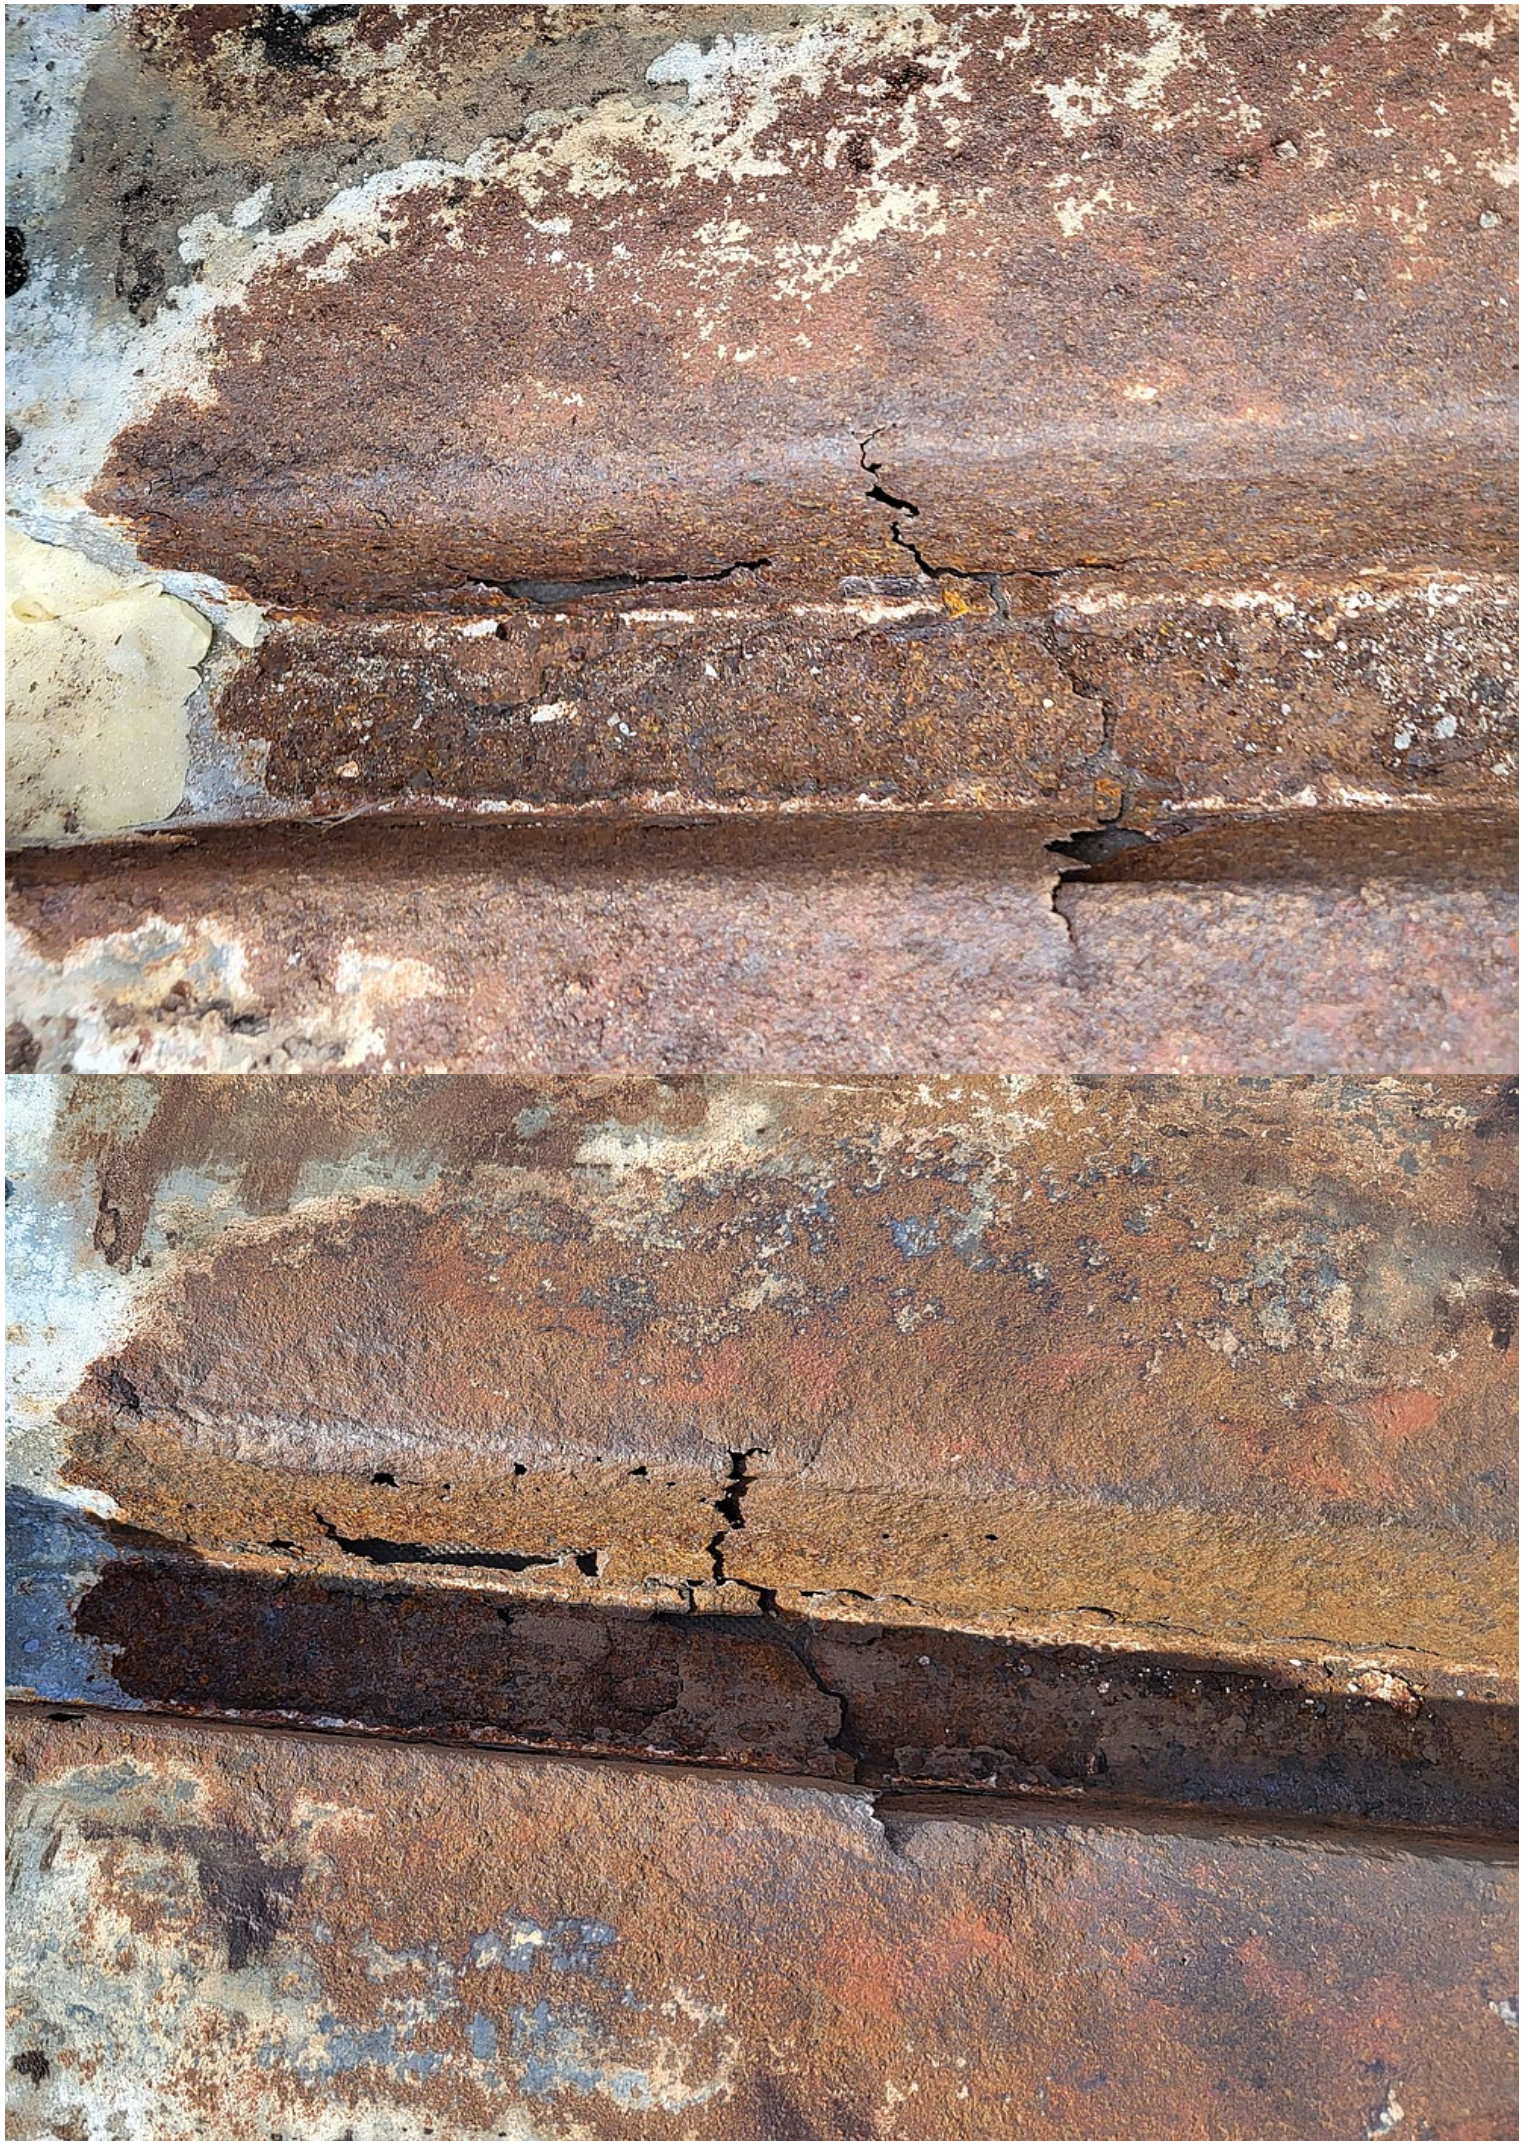
Wykonawca zwrócił kolejne spotkanie robocze w sprawie sposobu wykonania remontu pokrycia dachu nad mieszkaniem w klatce 80A polewej stronie (nieparzystym). Odbyła się wizja na dachu, zgodnie z notatką z dnia 24.09.2024 r. Wykonawca zdjęł papę naklejoną na blachę trapezową z części pokrycia sąsiadującej z klatką schodową. Po zdjęciu papę okazało się, że na skutek poprzednich kilkanaście lat temu krytycznych błędów budowlanych doszło do całkowitego zniszczenia blachy trapezowej pod papą - blacha przekorodowała na wyłot, w miejscach gdzie jeszcze pozostały cienkie resztki blachy można je przebić palcem. Blacha trapezowa rozpada się na mniejsze fragmenty połączone ze sobą, nie przedziurawiając jeszcze do końca resztkami blachy. Przez dziury w blasze trapezowej widać membranę okrywającą ocieplenie dachu nad mieszkaniem poniżej.

Szkodowane pokrycie z blachy trapezowej obecnie nie ma już wymaganej nośności, nie tylko nie przenosi normalnych obciążeń, ale bezpośrednio zagrożona zapadnięciem się, pokrycia do mieszkania pod dachem.

Wykonano dokumentację fotograficzną stanu pokrycia. Ustalono, że ze względu na brak możliwości demontażu uszkodzonej blachy trapezowej, bez zniszczenia ocieplenia i sufitu w mieszkaniu poniżej, konieczne jest oczyszczenie uszkodzonego pokrycia, naklejenie siatki i zabezpieczenie antykorozyjne ~~z~~ zniszczonej blachy trapezowej. Następnie nad tym uszkodzonym pokryciem należy wykonać nowe dodatkowe pokrycie dachu z blachy trapezowej i zabezpieczyć je antykorozyjnie jak pozostała część dachu. To dodatkowe pokrycie powinno zapewnić wentylację przestrzeni pomiędzy starym uszkodzonym i nowym dodatkowo wykonanym pokryciem z blachy trapezowej. Bez wentylacji przestrzeni pomiędzy tymi dwoma pokryciami skwaplająca się para wodna z powietrza będzie mogła niszczyć resztki starego pokrycia.

Zdecydowano, że ze względu na brak możliwości demontażu skorodowanej blachy trapezowej bez zniszczenia ocieplenia i sufitu w mieszkaniu poniżej, konieczne jest oczyszczenie skorodowanego pokrycia, naklejenie siatki zbrojącej i zabezpieczenie antykorozyjne resztek blachy trapezowej. Następnie nad tym skorodowanym pokryciem należy wykonać nowe dodatkowe pokrycie dachu z blachy trapezowej i zabezpieczyć je antykorozyjnie jak pozostałą część dachu nad budynkiem. To dodatkowe pokrycie powinno zapewniać stałą wentylację przestrzeni pomiędzy starym skorodowanym i nowym dodatkowo wykonanym pokryciem z blachy trapezowej. Bez wentylacji przestrzeni pomiędzy tymi dwoma pokryciami skraplająca się para wodna z powietrza mogłaby nadal niszczyć resztki starego pokrycia.

Ustalono, że Wykonawca spróbuje kupić blachę T55 identyczną, jak ta uszkodzona. Ponieważ taka blacha od lat nie jest już produkowana, jako alternatywne rozwiązanie ustalono, że może zostać wykorzystana blacha z pokrycia wiaty śmietnikowej, a tam zostanie utworzona imiła dostępna obecnie blacha trapezowa.
