# **Spółdzielnia Mieszkaniowa SŁONECZNA**

Walne Zgromadzenie Członków Spółdzielni

Wrocław, dnia 5 czerwca 2025 roku

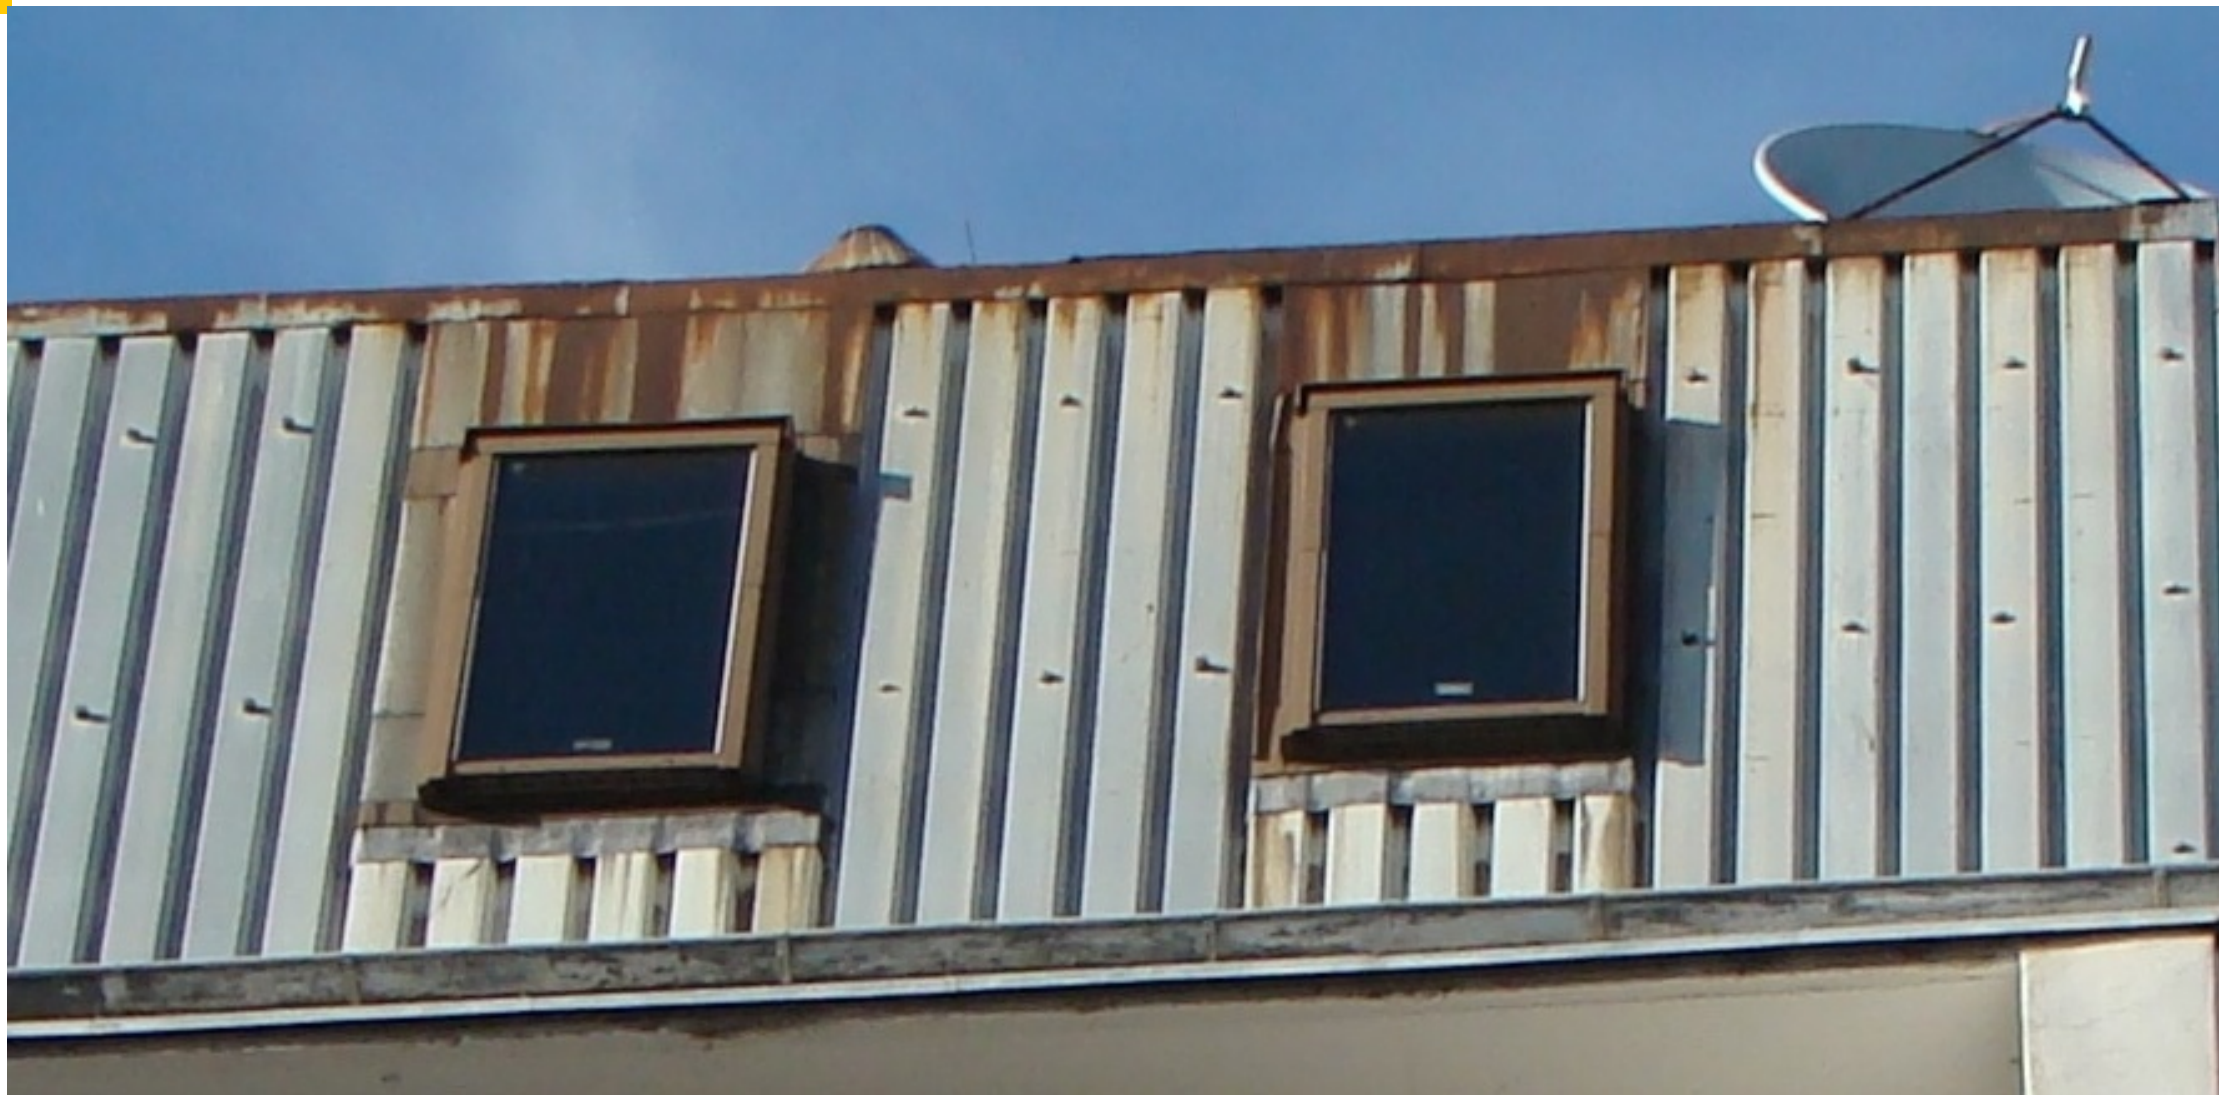
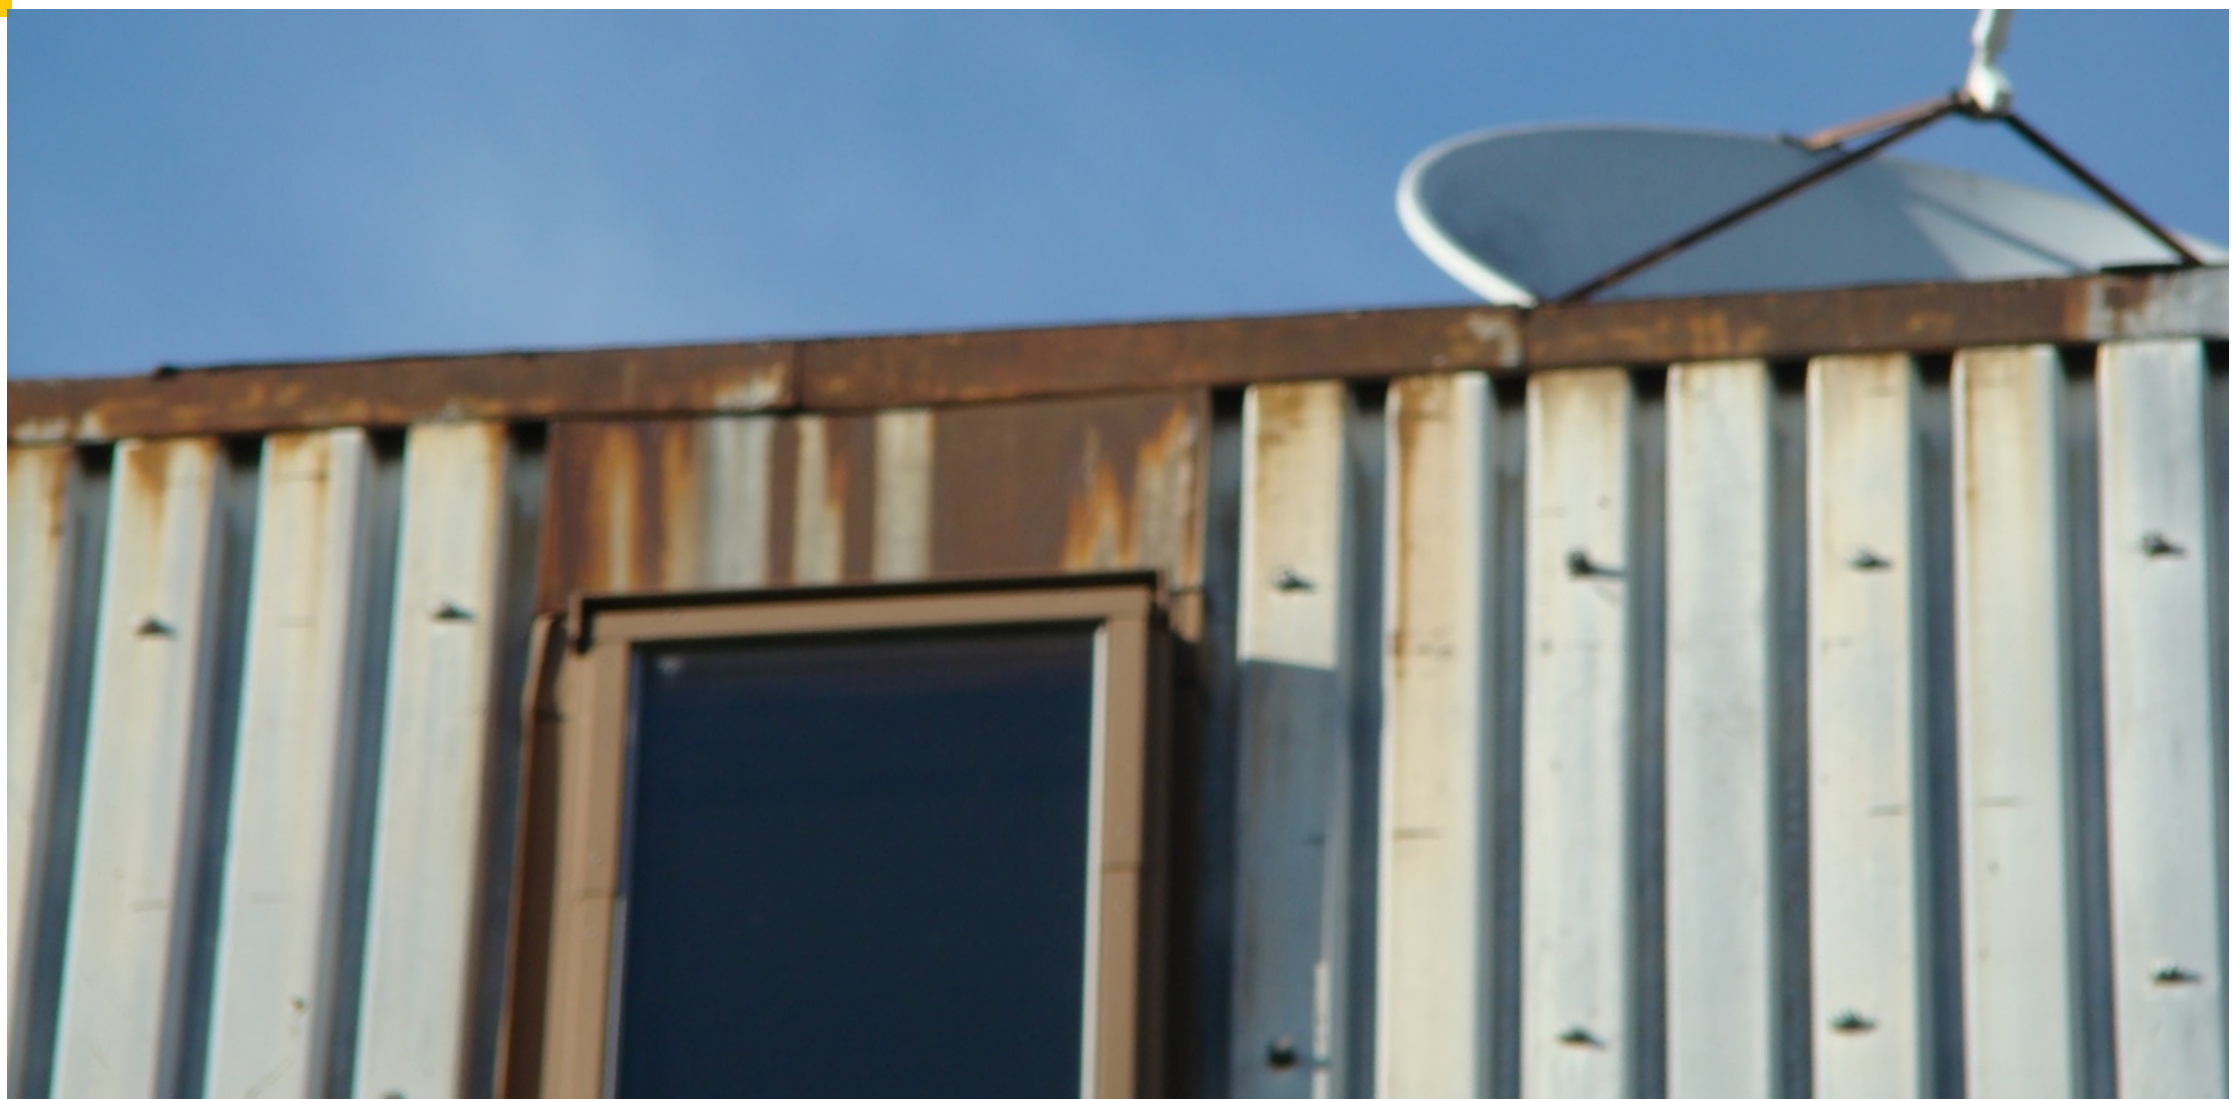
## Dach przed remontem - Sztabowa 78

Zarząd wiedział również, że zadanie jest obciążone znacznym ryzykiem, bo zagrożeniem mogła okazać się konieczność wykonania jakichś robót dodatkowych, na które nie było już żadnej rezerwy finansowej. Zarząd podpisał jednak tę umowę, bo wiedział, że remont dachu „**Etap 2 – Połacie dachu pokryte blachą trapezową**” jest konieczny ze względu na zły stan techniczny dachu.

„Remont pokrycia dachu, Etap 2 – Połacie pokryte blachą trapezową” obejmował: mycie i oczyszczenie z rdzy (wodą pod ciśnieniem 300 Bar) blach trapezowych i obróbek blacharskich, wymianę obróbek blacharskich nie nadających się do wykorzystania, zabezpieczenie uszkodzonych mocowań blachy trapezowej do konstrukcji dachu, wtopienie wkładki zabezpieczającej na wszystkich złączach blach, pokrycie blach trapezowych i obróbek natryskowymi powłokami antykorozyjnymi **NOXAN RD Elastometal**, a dachu od frontu dodatkowo warstwą zabezpieczającą **RD Metal Unicoat** w kolorze istniejącego wcześniej pokrycia.

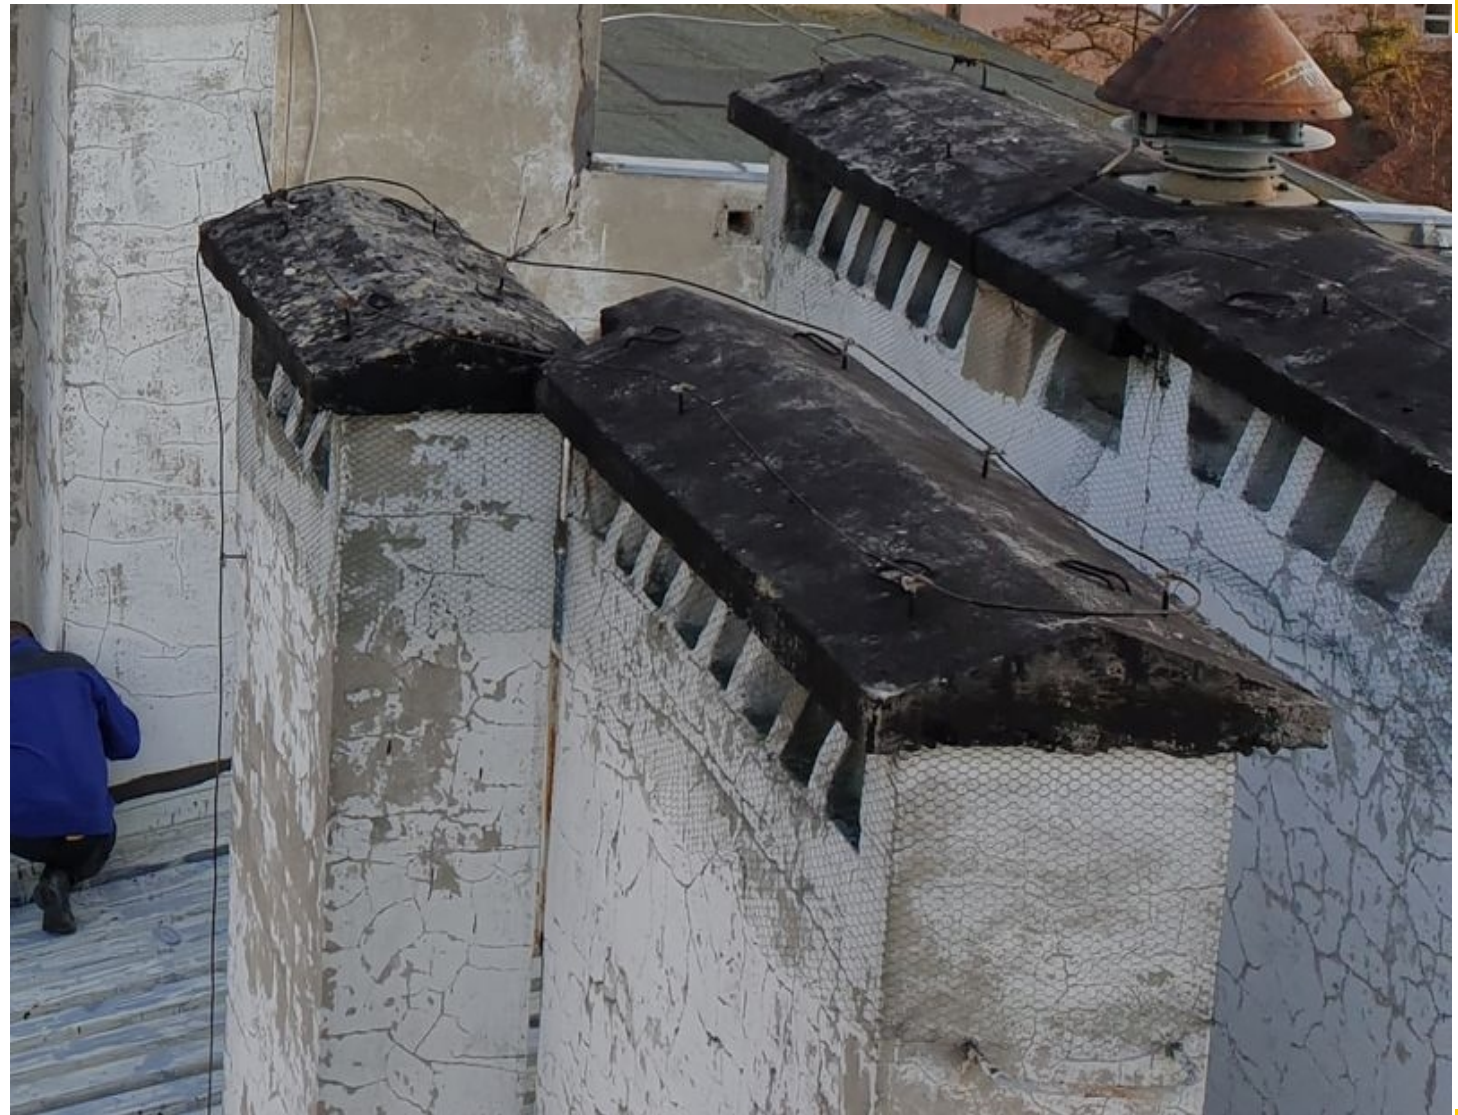
(Dach 1)

Dodatkowe fotografie obrazujące  
wady pokrycia dachu oraz wady  
tynków kominów i ścian ponad dachem.

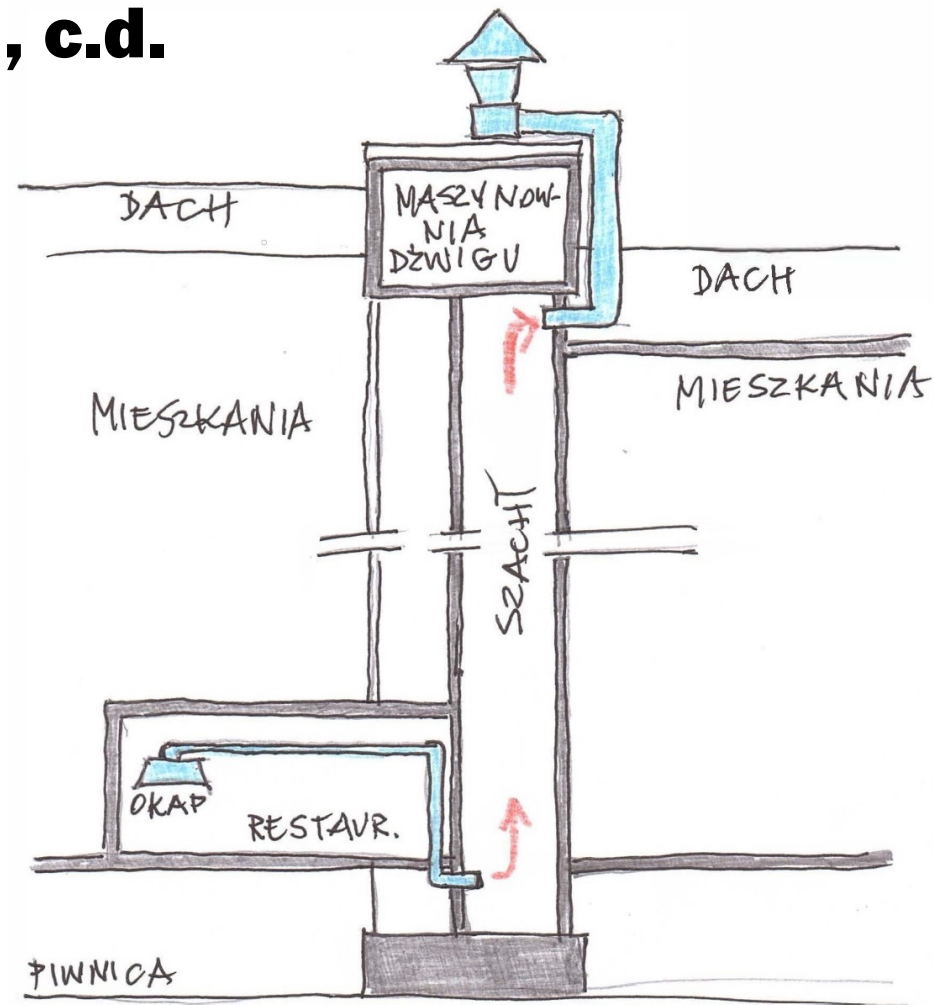
W lokalu wykonano mechaniczną wentylację z okapów kuchennych na dach budynku, ale wentylacja ta nie ma ciągłych przewodów. Kanał wentylacyjny zbierający opary z okapu kuchennego schodzi do piwnicy i urywa się po wejściu do szachtu istniejącego za szybem windy.

Ten szacht nie był przystosowany do wykorzystywania na potrzeby wentylacji – nie ma nawet wylotu ponad dach, kończy się ślepo pod płytą żelbetową maszynowni windy, bo został zaprojektowany na zsyp śmieciowy. Jednak już w trakcie budowy zrezygnowano z tego pomysłu i szacht pozostał pusty i zaślepiiony.

Wrzucono po prostu do tego szachtu wszystkie opary znad kuchni, a 24 metry wyżej, pod maszynownią windy i nad ostatnim mieszkaniem, w niedostępnym poddaszu, wyprowadzono z niego po ścianie zewnętrznej blaszany kanał wentylacyjny na dach, gdzie wyrzuca opary kuchenne z olejem bezpośrednio na dach pokryty papą.

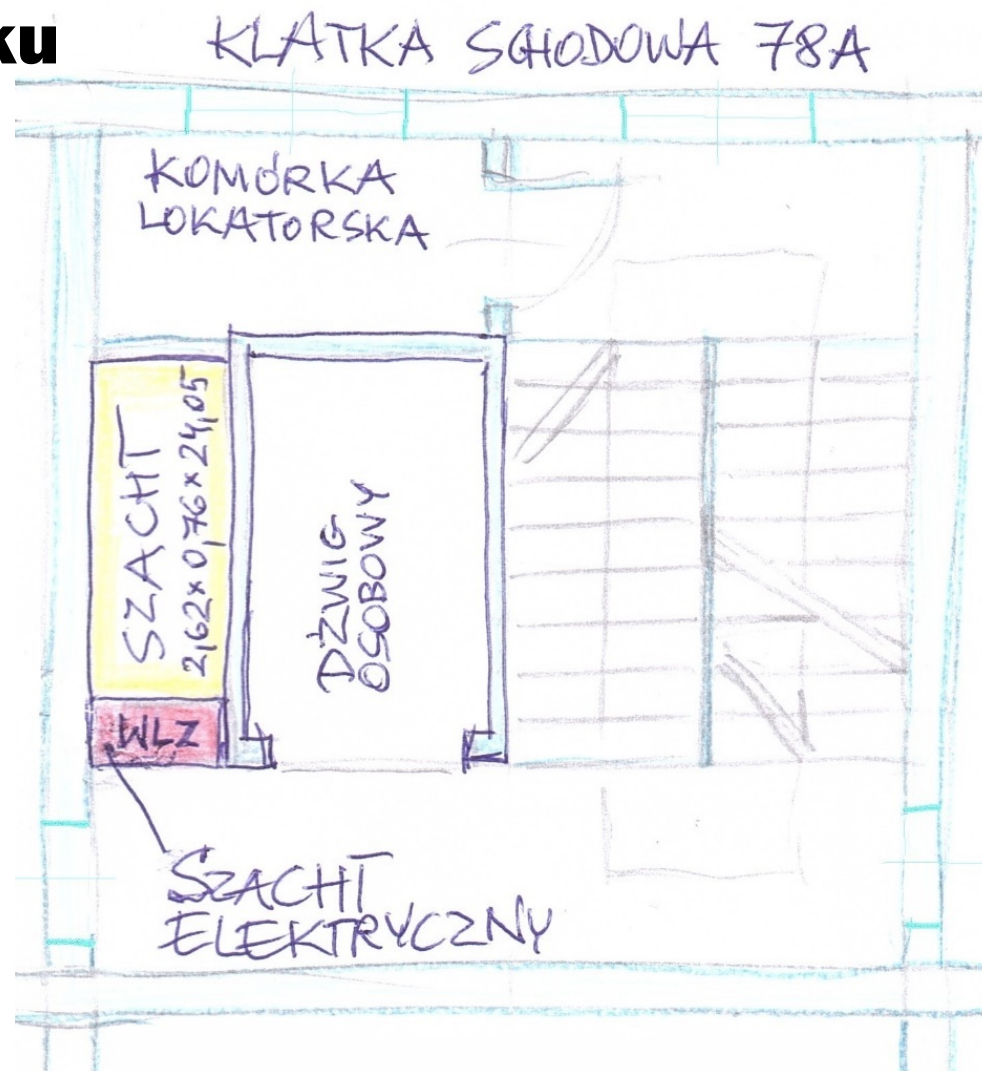
Do tego układu wentylacji mechanicznej nie wbudowano żadnych filtrów, więc cały szacht za szybem windy jest zalany olejem wytrącanym z oparów kuchennych.

Powoduje to zagrożenie bezpieczeństwa pożarowego i sanitarnego. Nie ma jednak możliwości oczyszczenia szachtu, bo nie ma do niego dostępu. Szacht nie ma żadnych otworów ani mogących stanowić dostęp dla ludzi, ani nawet otworów technologicznych do kontroli i czyszczenia.

Ponadto wentylacja wyrzuca kałuże oleju przez wentylator na dach papowy. Ten wyrzucany olej i kałuże oleju na papie mogą się zapalić od zatarcia silnika, zatarcia wentylatora lub od zaiskrzenia w układzie zasilania wentylatora.

Dodatkowym zagrożeniem jest to, że szacht na całej swojej wysokości (24 metry) przylega bezpośrednio do szachtu elektrycznego, w którym umieszczone są wewnętrzne linie zasilające (**WLZ**) do mieszkań oraz klatki schodowej, piwnic, dźwigu, bezpieczników i liczników prądu.

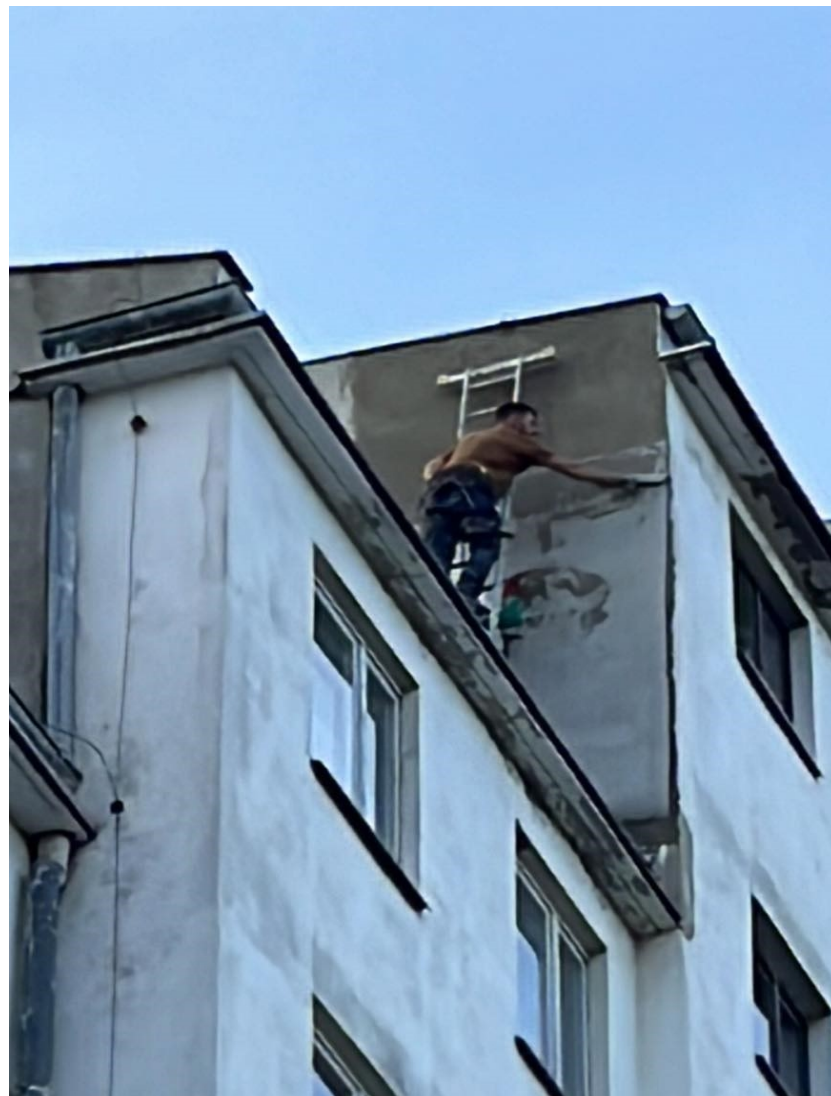
Zadanie to było kontynuacją wykonanego w poprzednim roku remontu pn. „**Etap 1 – „Kominy i ściany ponad dachem”**”, który obejmował: naprawę, uzupełnienie tynków kominów i ich malowanie, naprawę i impregnację czap kominowych środkami bitumicznymi, naprawę i uzupełnienie brakujących siatek ochronnych na wylotach kanałów wentylacyjnych, malowanie tynków kominów, naprawę, przecierkę i malowanie tynków ścian ponad dachem oraz osadzenie brakujących krutek w otworach wentylacyjnych. Roboty te musiały być wykonane przed remontem pokrycia dachu, żeby później przy ich wykonywaniu nie niszczyć wyremontowanego wcześniej pokrycia.

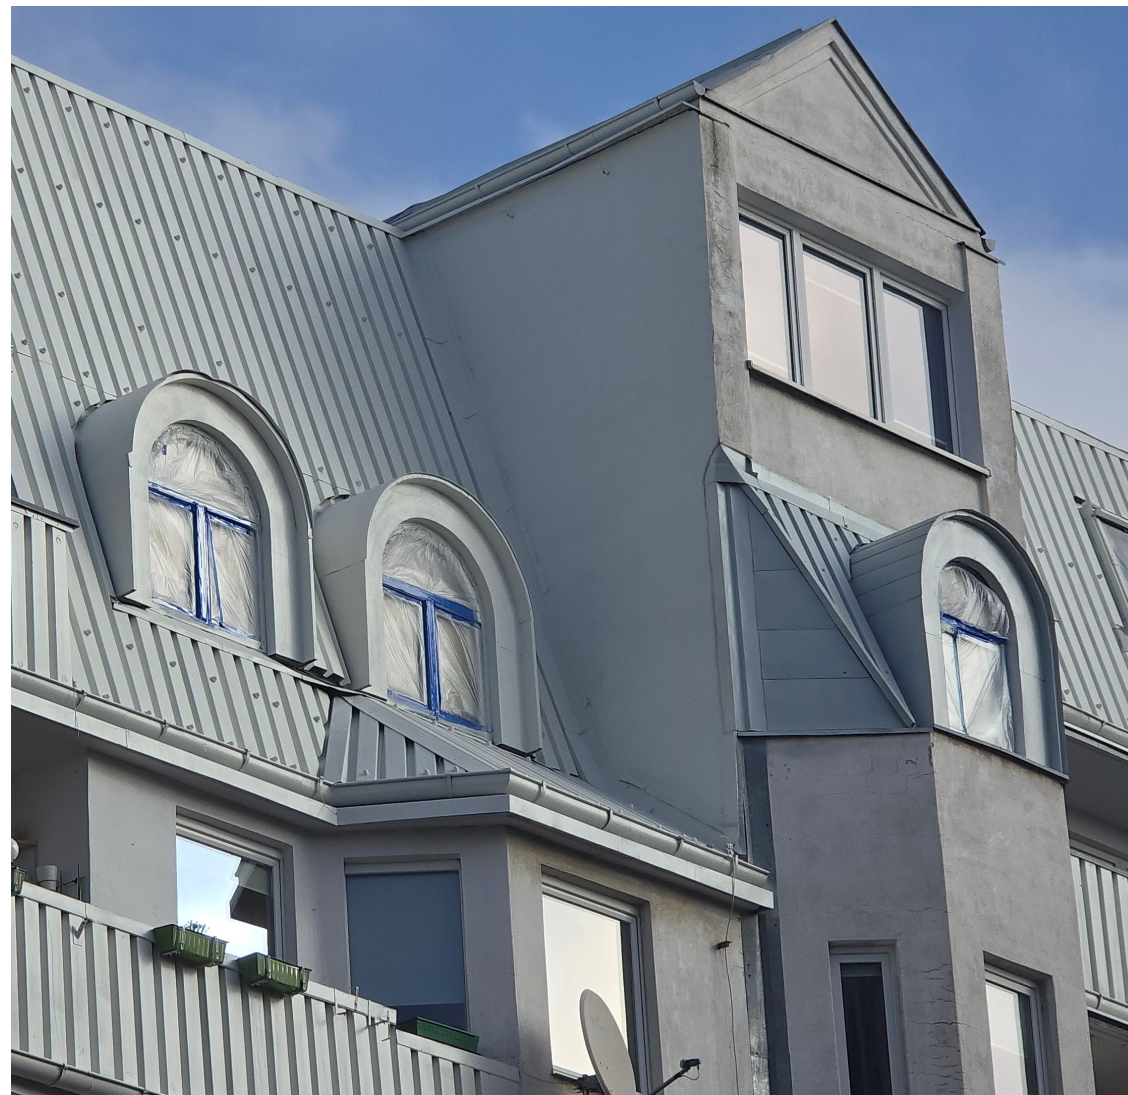
(Dach 2)

Dodatkowe fotografie obrazujące  
wykonywanie robót remontowych  
drugiego etapu remontu pokrycia.

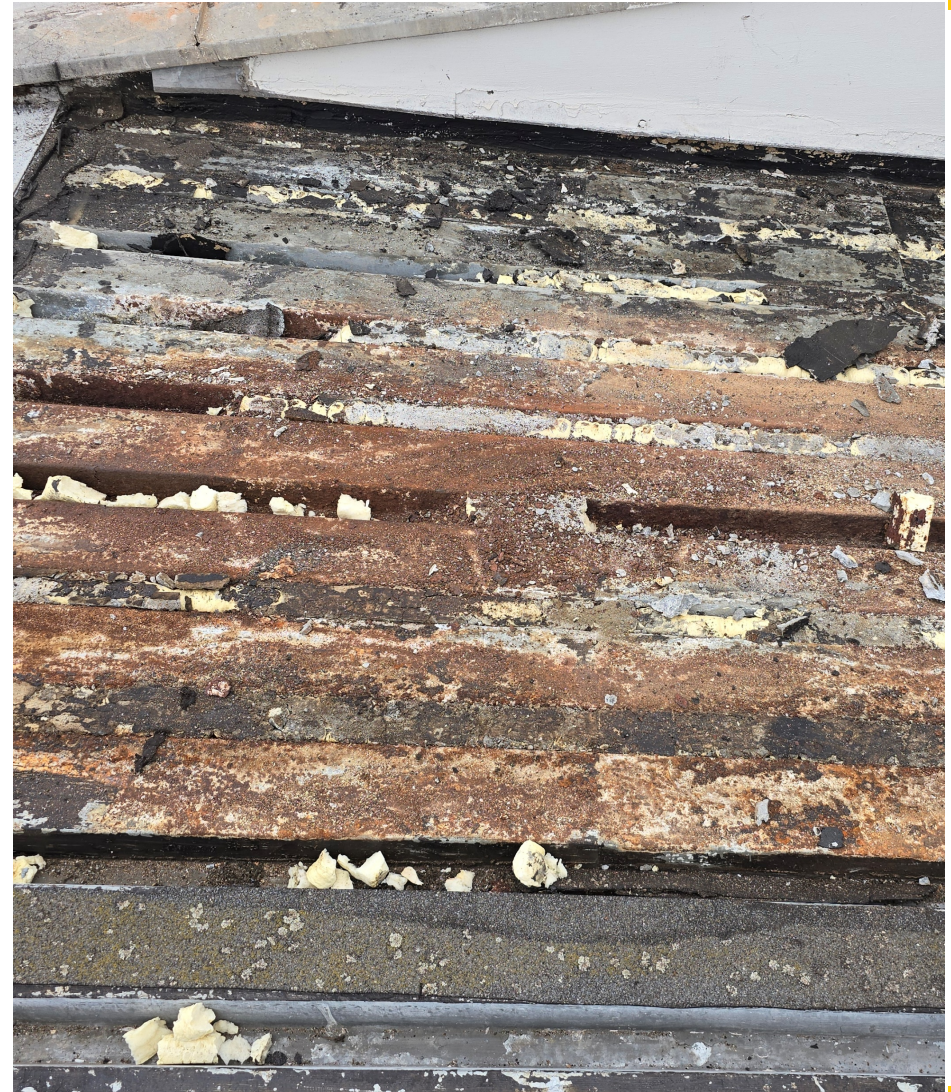
Nad mieszkaniami w klatce 80A (nieparzystymi) wiele lat wcześniej na blachę trapezową została naklejona papa termozgrzewalna. Takie rozwiązanie sprzeczne z zasadami wykonywania pokryć dachowych spowodowało, że w każdej fałdzie papa wisiała pomiędzy fałdami blachy i pękała wzdłuż fałd blachy. Dodatkowo na tej papie występowała korozja biologiczna (glony i grzyby), co łącznie wykluczało możliwość jakiegokolwiek naprawy tego pokrycia. Konieczne było zerwanie całej papy z blachy trapezowej i wykonanie remontu pokrycia dachu nad nieparzystymi mieszkaniami w klatce 80A tak jak dla całego budynku.

Po zdjęciu papy okazało się jednak, że na skutek popełnionych wcześniej krytycznych błędów doszło do całkowitego zniszczenia blachy trapezowej pod papą z powodu kondensacji pary wodnej pomiędzy papą i blachą trapezową. Blacha przekorodowała na wylot, a pozostałe resztki blachy można było przebić palcem. Przez dziury w skorodowanej blasze trapezowej było widać docieplenie mieszkania znajdującego się poniżej. Skorodowana blacha trapezowa nie miała już wymaganej nośności i zagrażała katastrofą budowlaną, tj. wprost bezpośrednio zagrażała zapadnięciem się do mieszkania pod dachem.

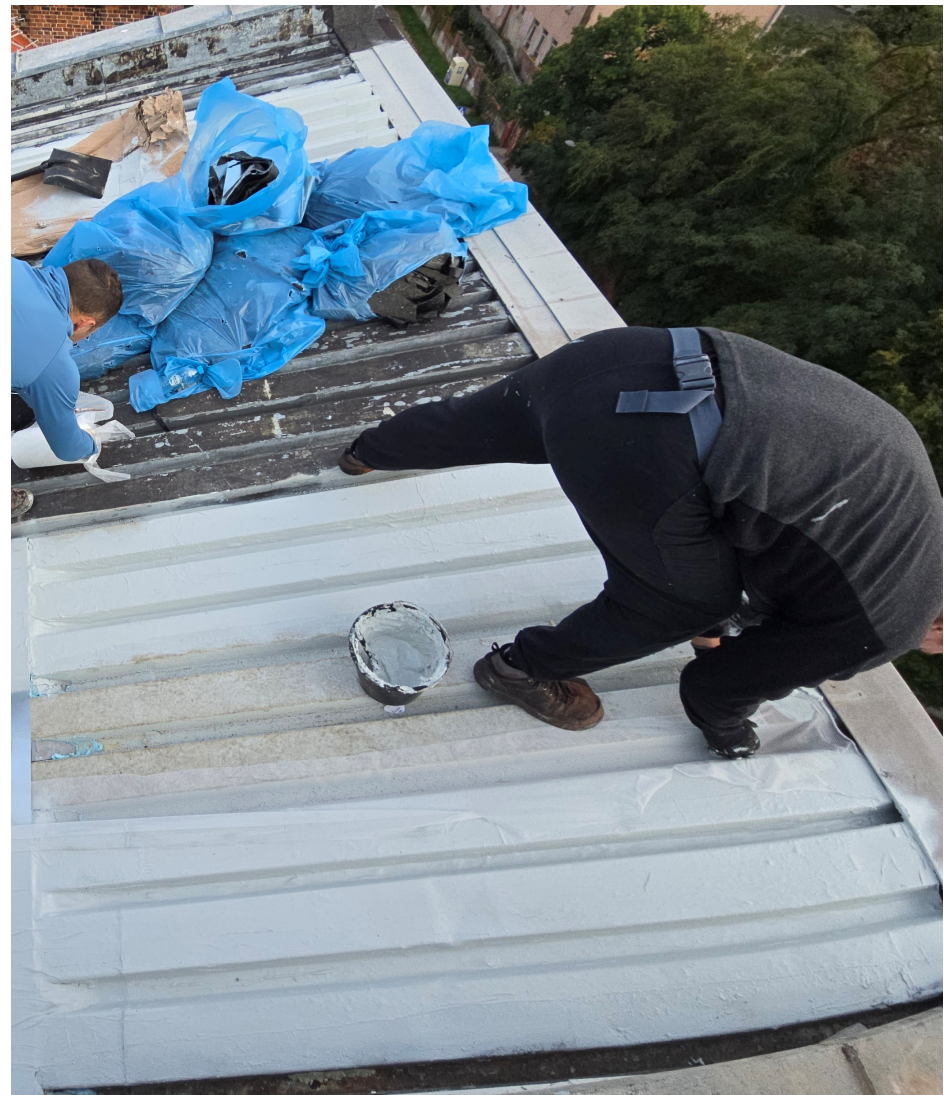
Krytyczne zniszczenia blachy trapezowej oraz konstrukcja ścian poddasza uniemożliwiały wymianę skorodowanej blachy trapezowej bez zniszczenia ocieplenia i sufitu mieszkania pod dachem.

Zarząd zdecydował o konieczności wykonania robót ratunkowych polegających na pozostawieniu tych skorodowanych blach pokrycia, oczyszczeniu skorodowanej blachy trapezowej, naklejeniu na nią siatki zbrojącej i nałożeniu powłoki antykorozyjnej NOXAN RD Elastometal.

Następnie nad tak zabezpieczonymi zniszczonymi blachami trapezowymi wykonano nowe dodatkowe pokrycie z blach trapezowych - identyczne jak na całym pozostałym dachu i zabezpieczono je antykorozyjnie jak resztę pokrycia dachu.

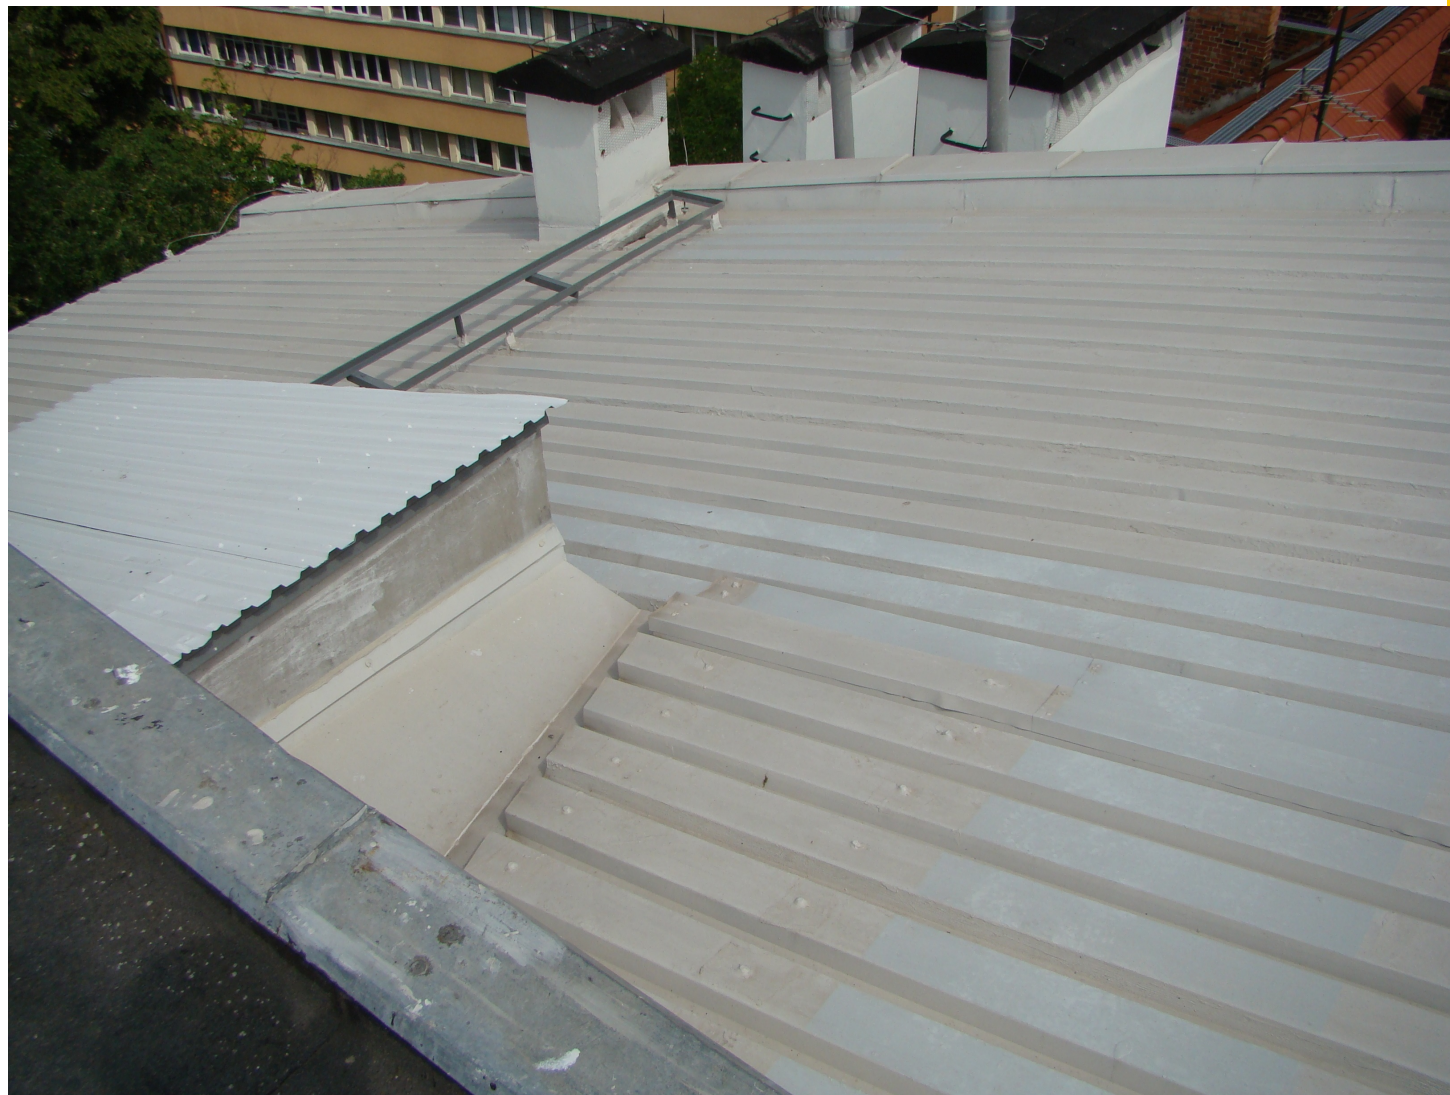
(Dach 4)

# **Fotografie nowego dodatkowego pokrycia nad klatką 80a**

Fotografie obrazujące wykonywanie nowego pokrycia nad zniszczonymi blachami przykrytymi papą.

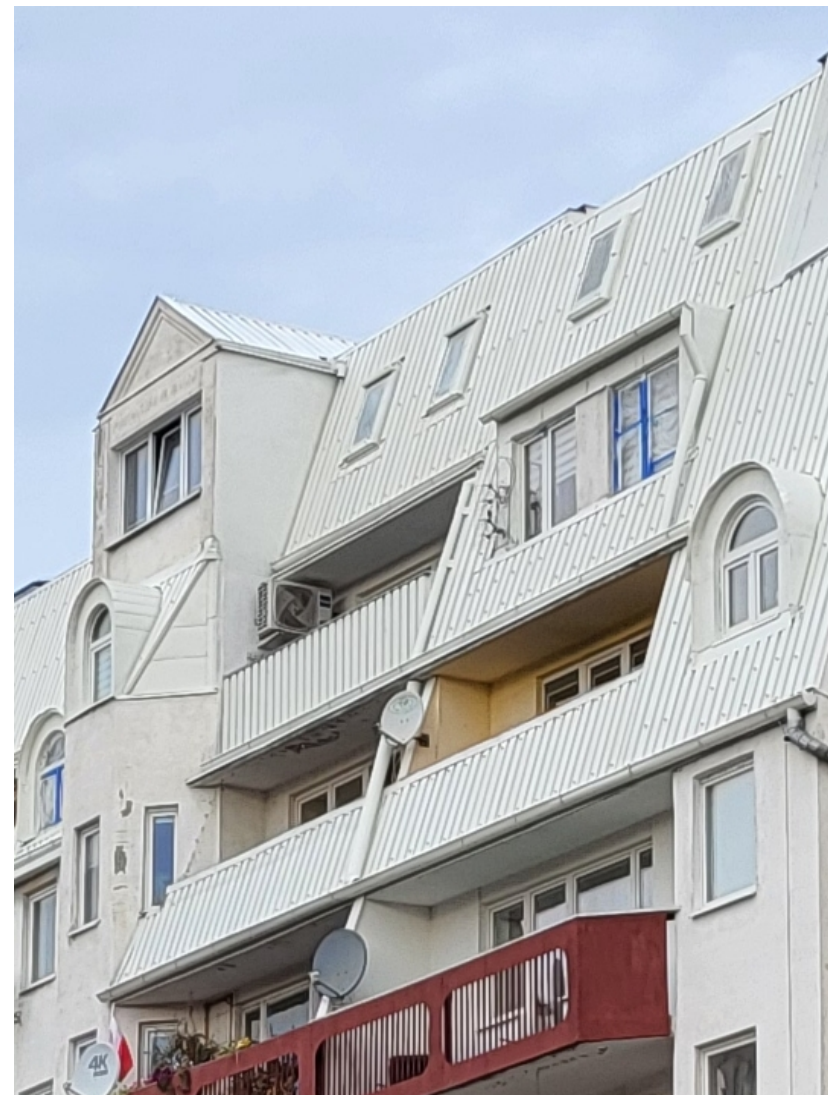
Pomimo przeszkód, których nie można było przewidzieć, zadanie zostało pomyślnie zrealizowane i nie przekroczono założonego budżetu.

Dodatkowe fotografie pokazujące efekty  
drugiego etapu remontu pokrycia dachu.  
(Dach 5)
