# **Spółdzielnia Mieszkaniowa SŁONECZNA**

Walne Zgromadzenie Członków Spółdzielni

Wrocław, dnia 5 czerwca 2025 roku

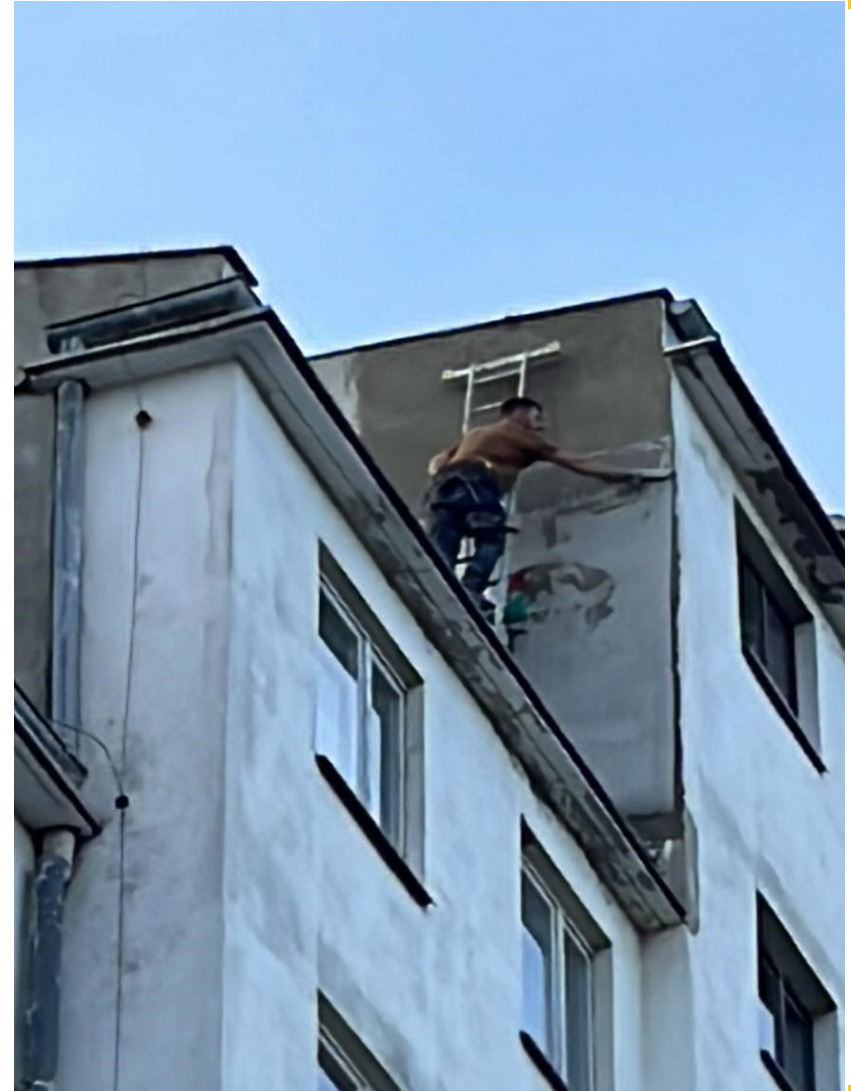
([Dach po Etapie 1](#))

Zadanie to było kontynuacją wykonanego w poprzednim roku remontu pn. „**Etap 1 – „Kominy i ściany ponad dachem”**”, który obejmował: naprawę, uzupełnienie tynków kominów i ich malowanie, naprawę i impregnację czap kominowych środkami bitumicznymi, naprawę i uzupełnienie brakujących siatek ochronnych na wylotach kanałów wentylacyjnych, malowanie tynków kominów, naprawę, przecierkę i malowanie tynków ścian ponad dachem oraz osadzenie brakujących kraterki w otworach wentylacyjnych. Roboty te musiały być wykonane przed remontem pokrycia dachu, żeby później przy ich wykonywaniu nie niszczyć wyremontowanego wcześniej pokrycia.

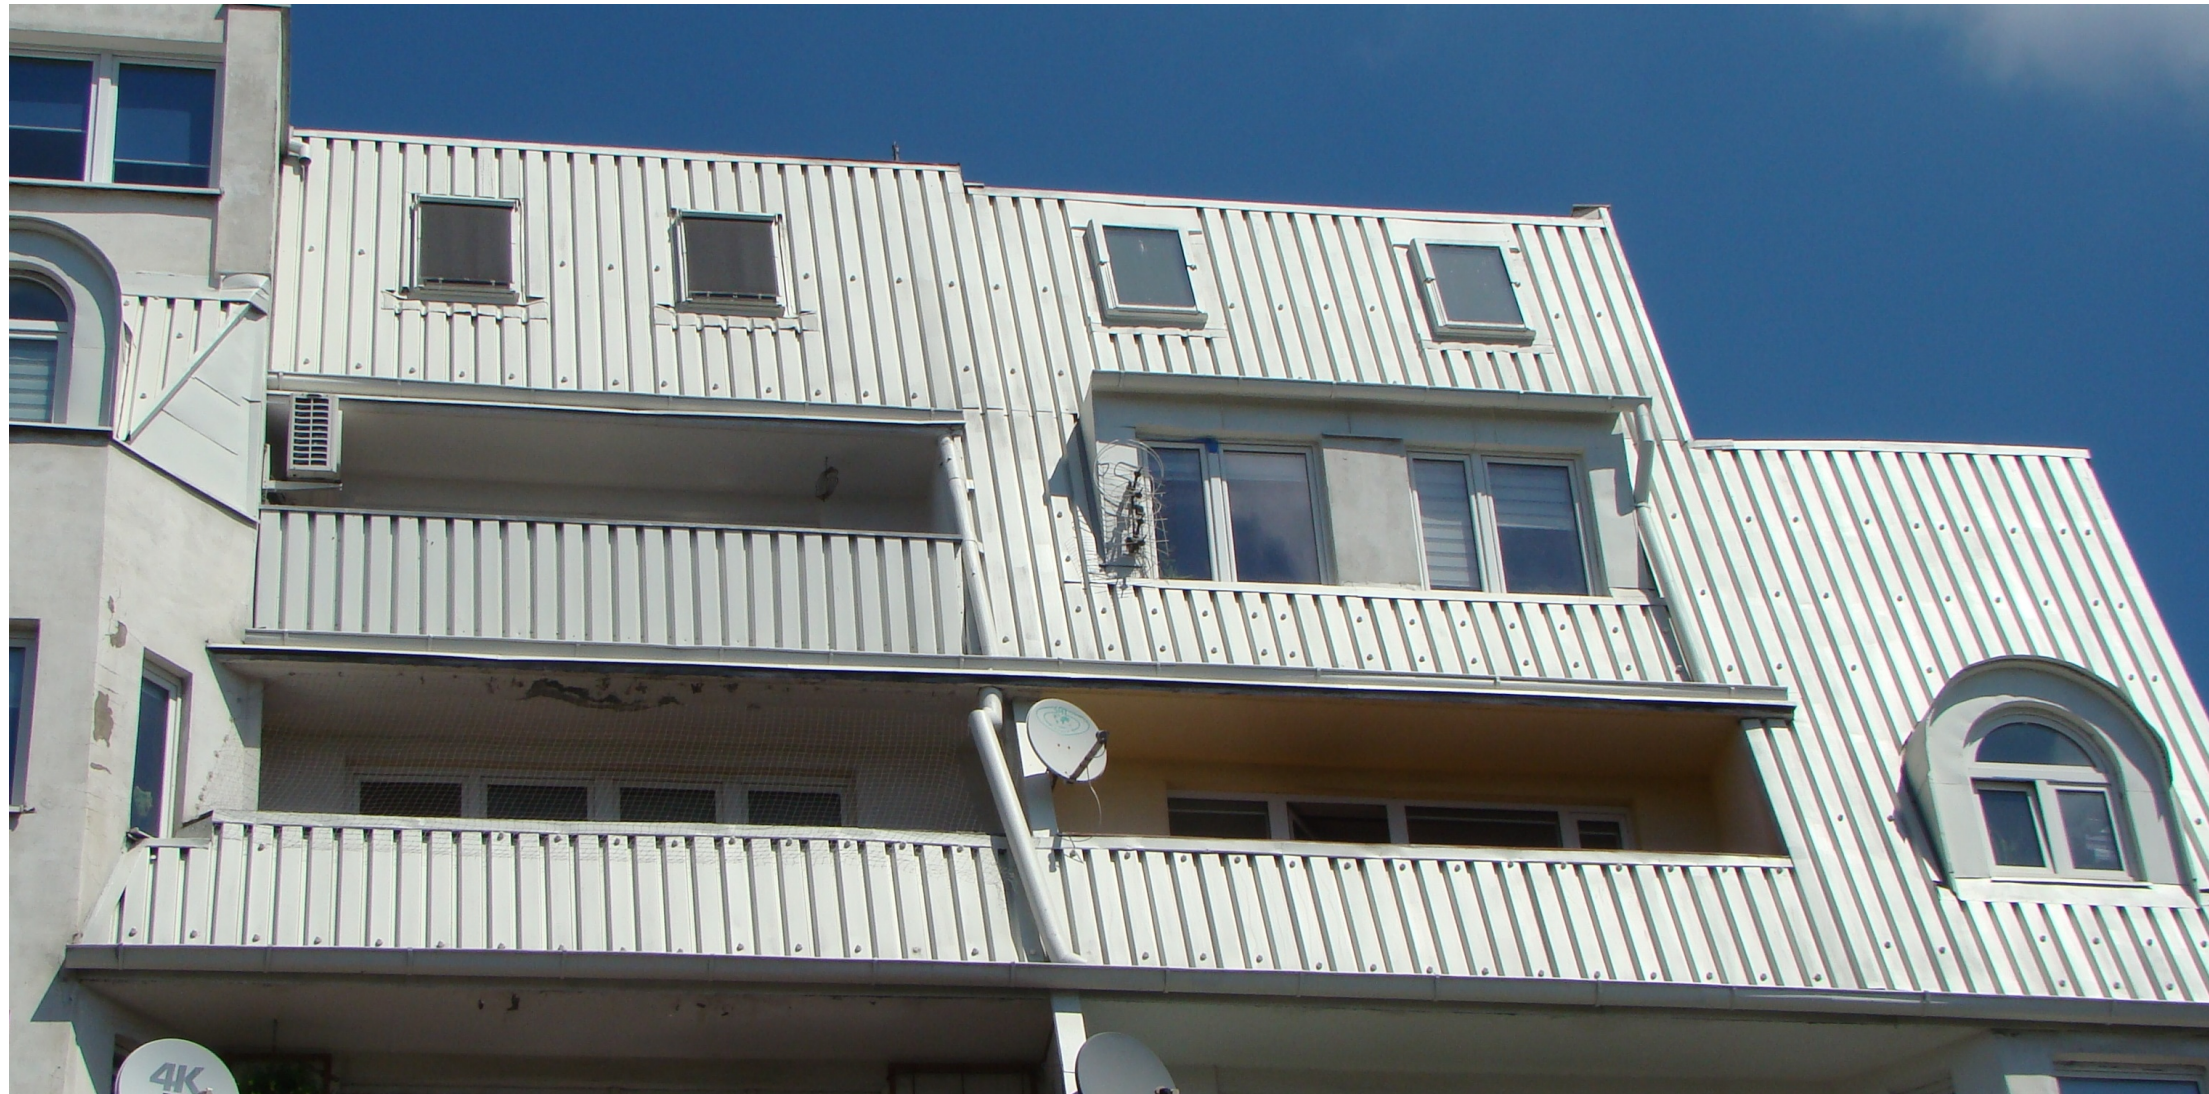
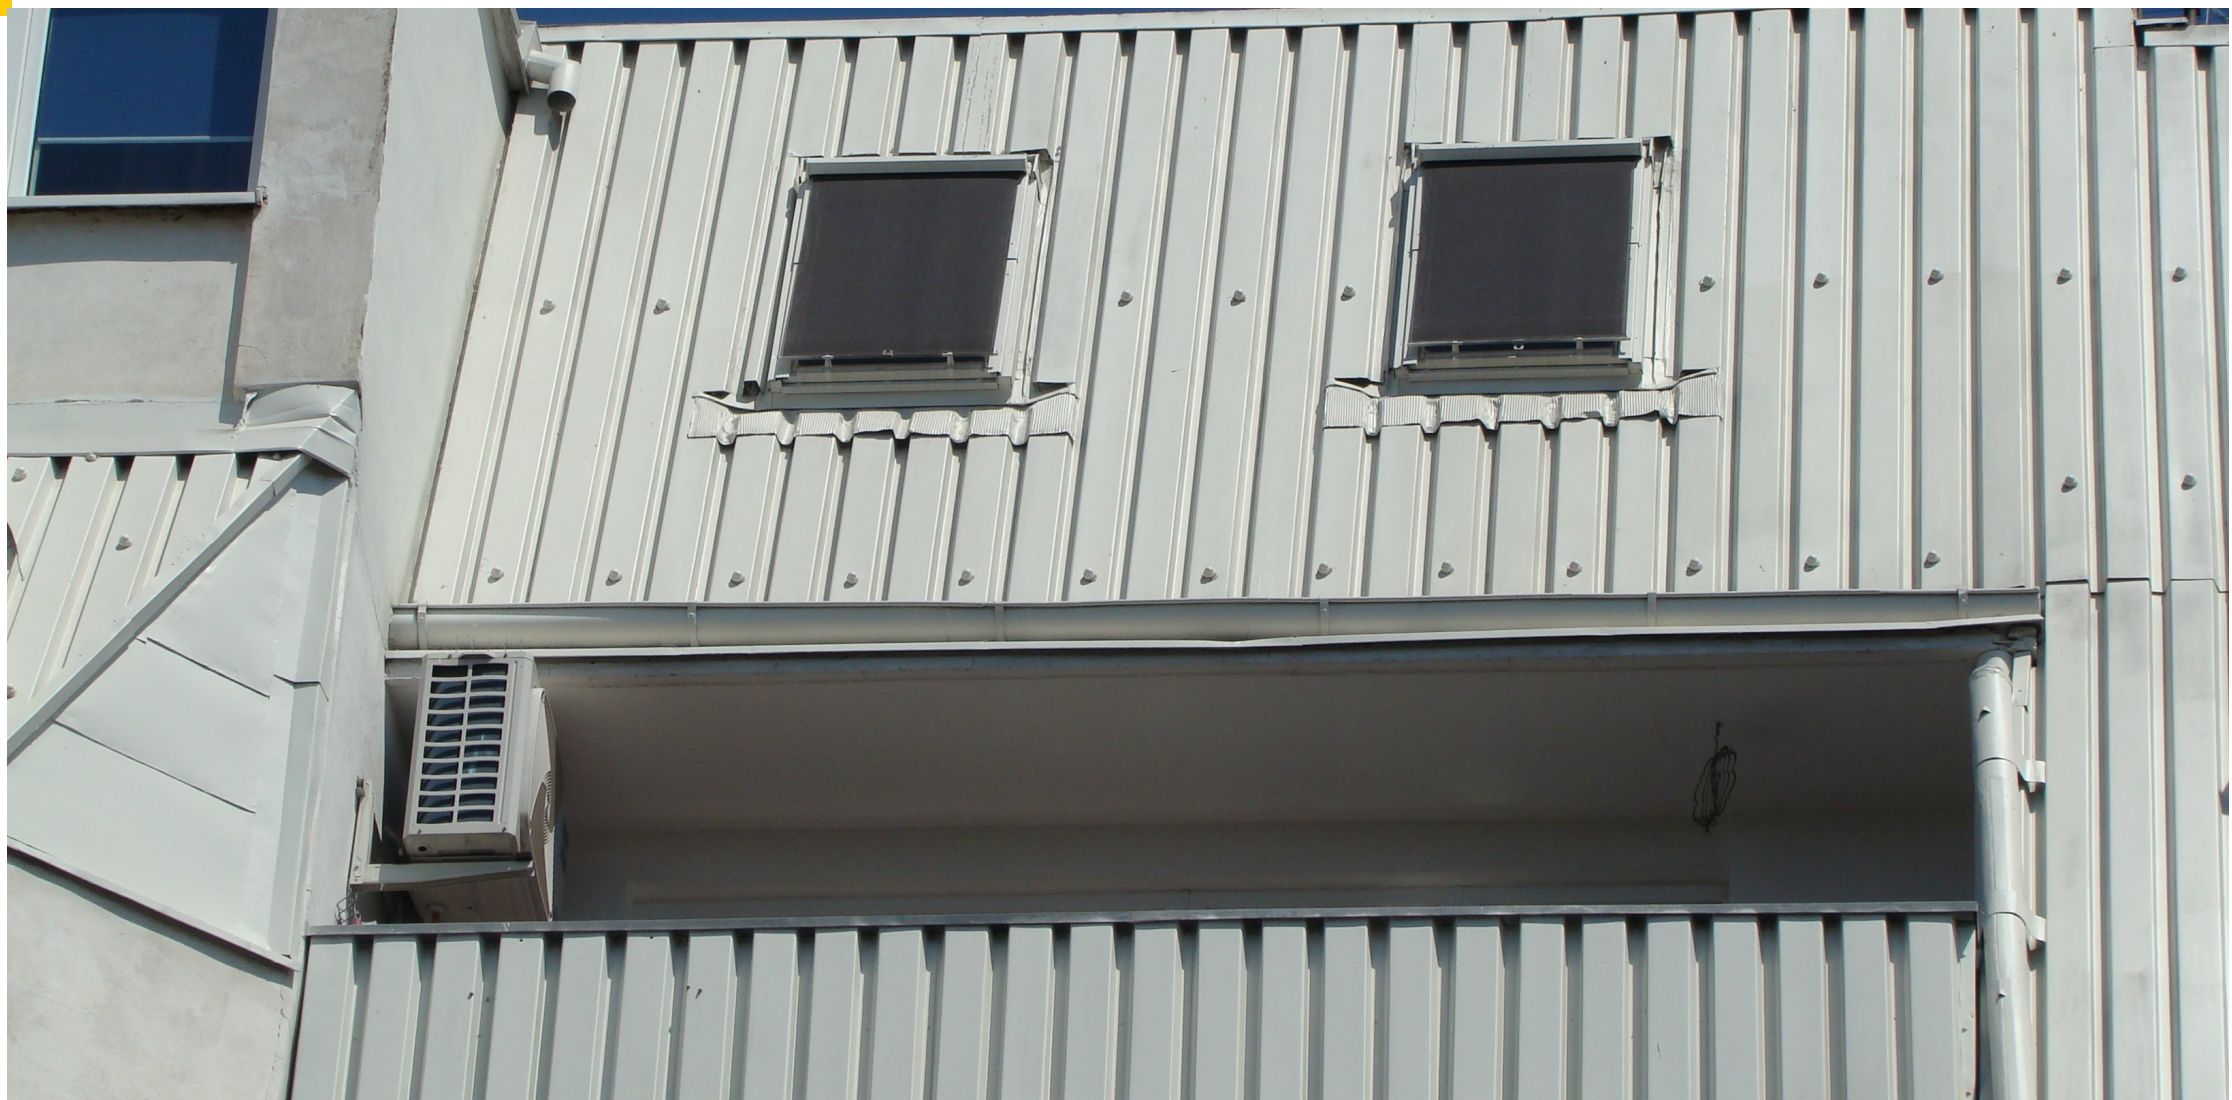
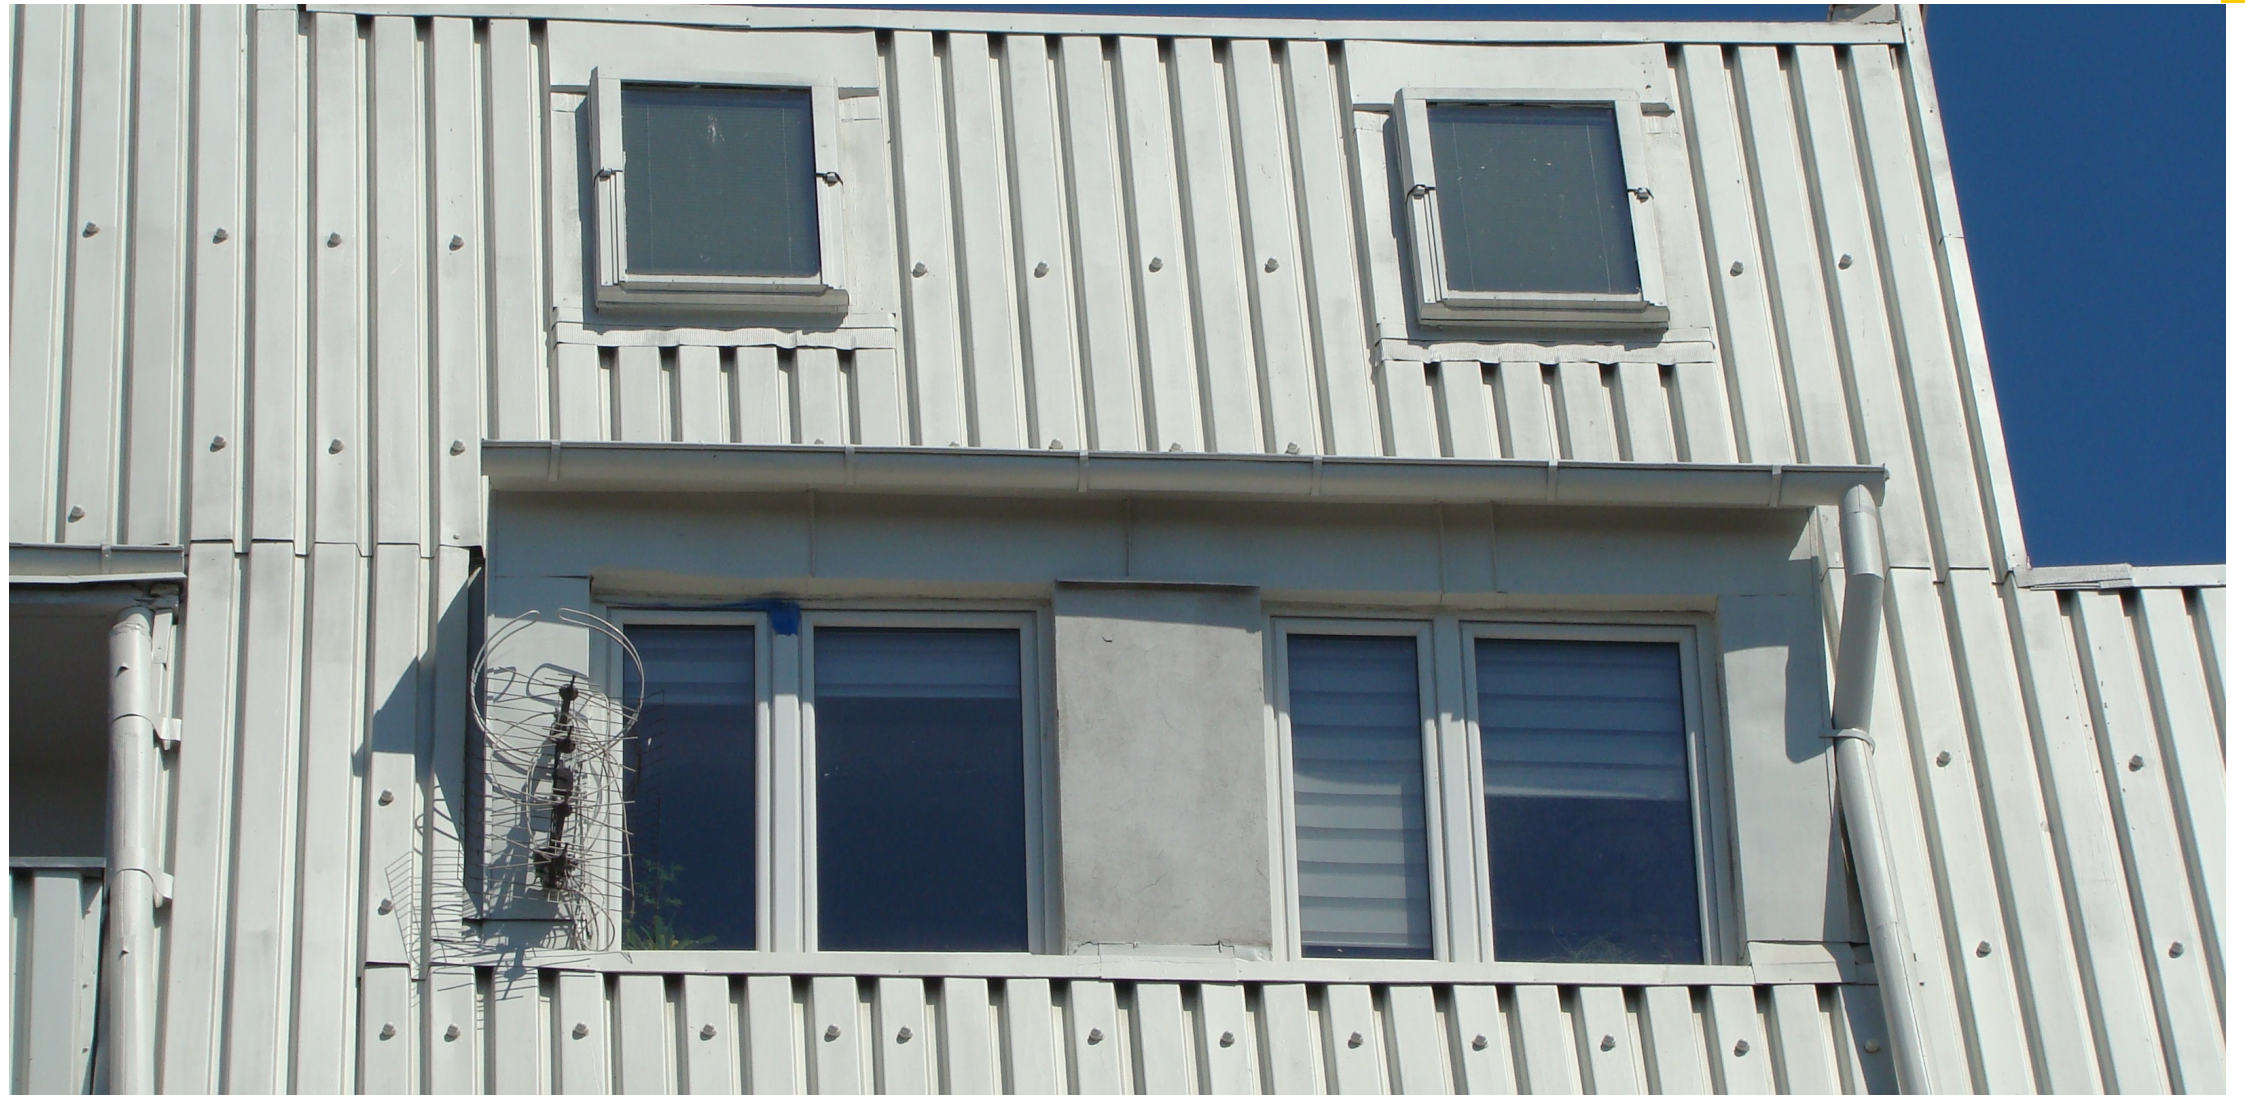
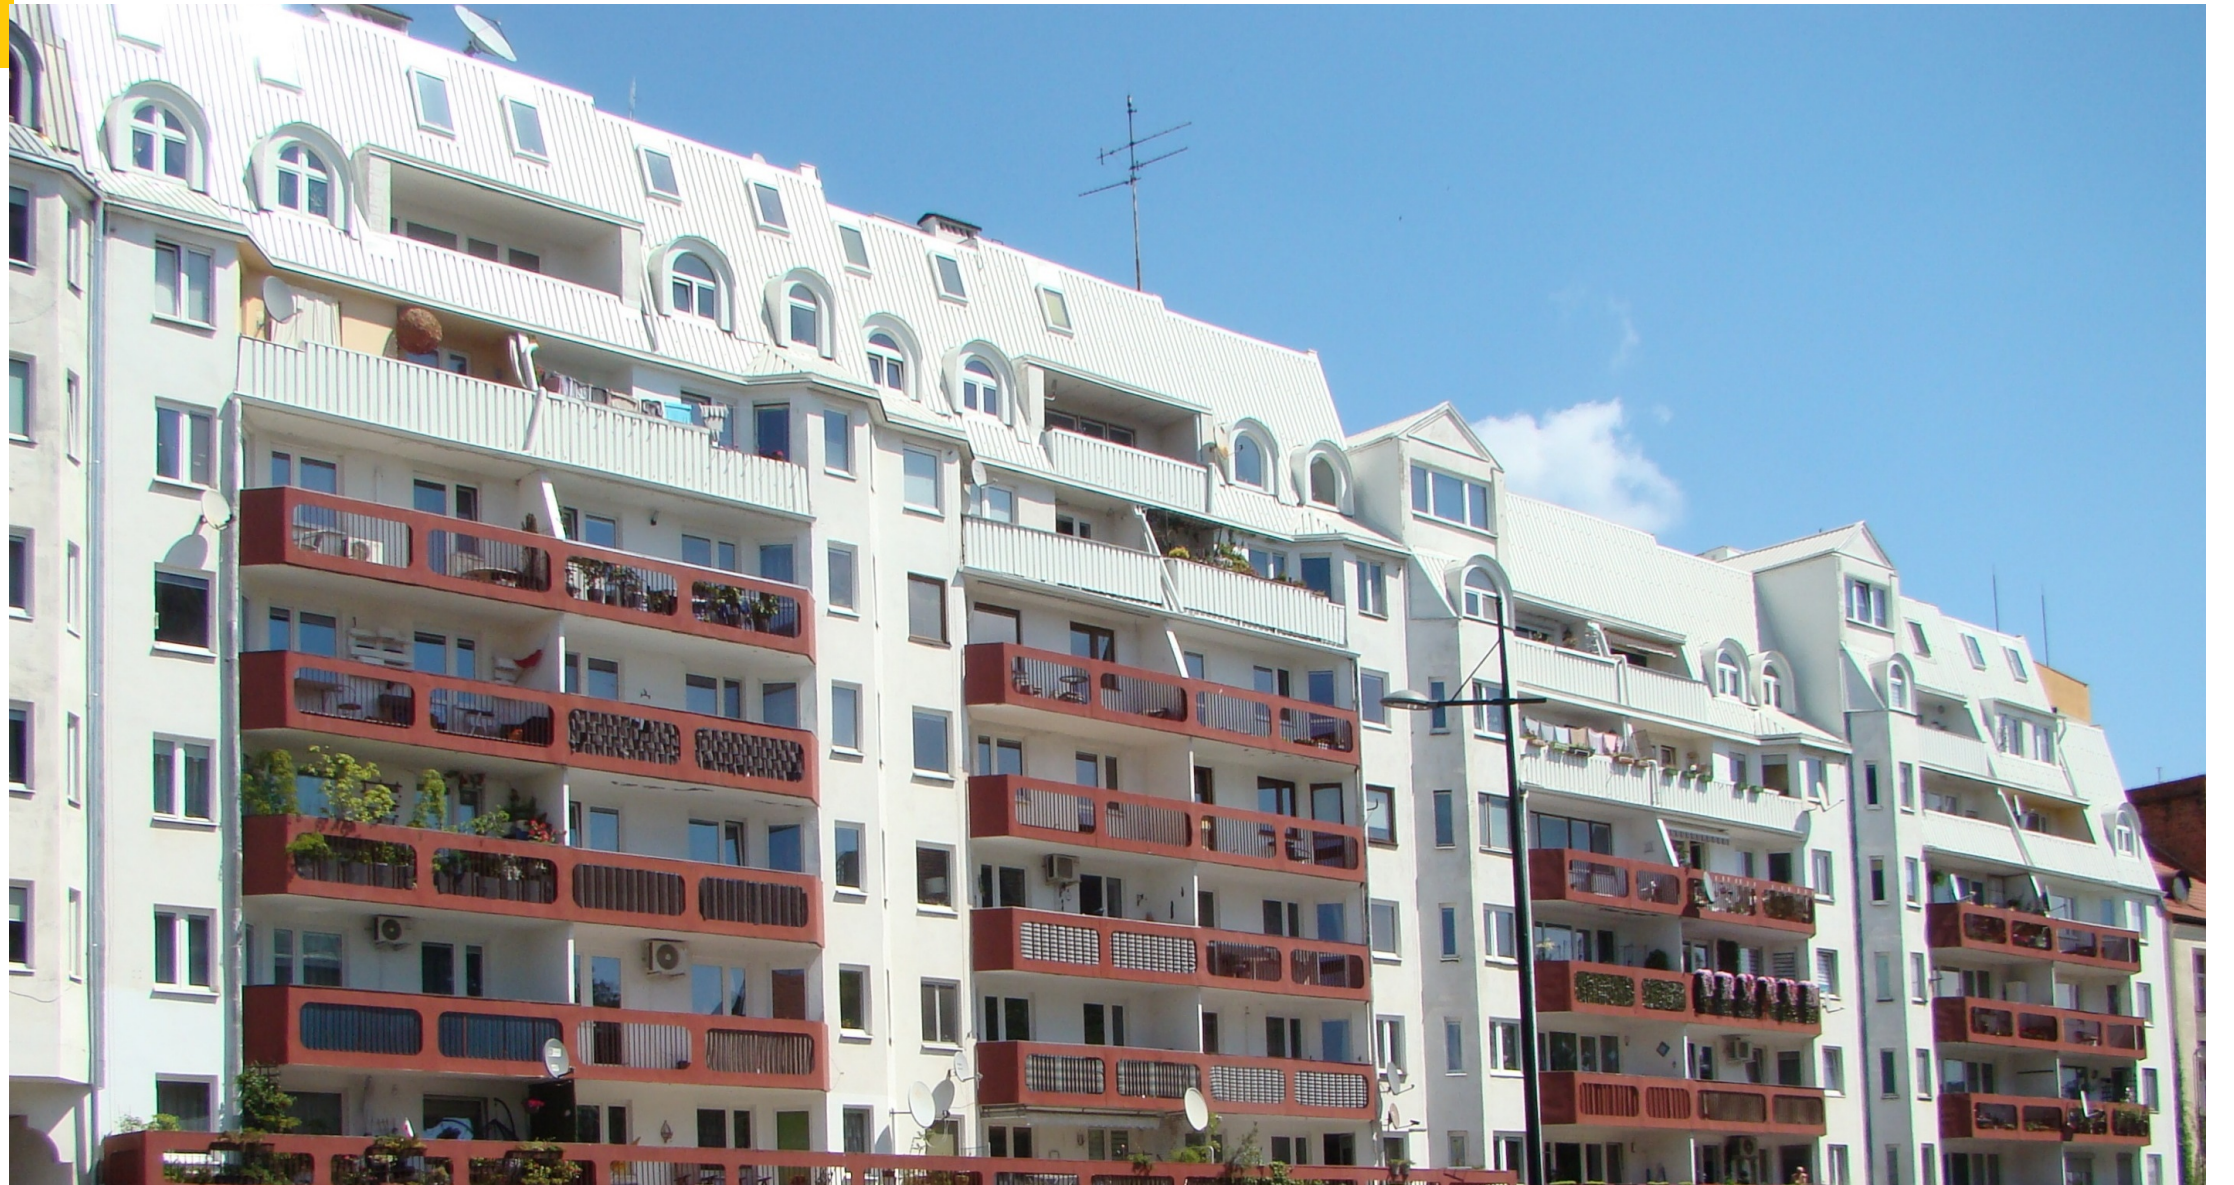
# Dach po remoncie - Sztabowa 80A

Nad mieszkaniami w klatce 80A (nieparzystymi) wiele lat wcześniej na blachę trapezową została naklejona papa termozgrzewalna. Takie rozwiązanie sprzeczne z zasadami wykonywania pokryć dachowych spowodowało, że w każdej fałdzie papa wisiała pomiędzy fałdami blachy i pękała wzdłuż fałd blachy. Dodatkowo na tej papie występowała korozja biologiczna (glony i grzyby), co łącznie wykluczało możliwość jakiegokolwiek naprawy tego pokrycia. Konieczne było zerwanie całej papy z blachy trapezowej i wykonanie remontu pokrycia dachu nad nieparzystymi mieszkaniami w klatce 80A tak jak dla całego budynku.

Po zdjęciu papy okazało się jednak, że na skutek popełnionych wcześniej krytycznych błędów doszło do całkowitego zniszczenia blachy trapezowej pod papą z powodu kondensacji pary wodnej pomiędzy papą i blachą trapezową. Blacha przekorodowała na wylot, a pozostałe resztki blachy można było przebić palcem. Przez dziury w skorodowanej blasze trapezowej było widać docieplenie mieszkania znajdującego się poniżej. Skorodowana blacha trapezowa nie miała już wymaganej nośności i zagrażała katastrofą budowlaną, tj. wprost bezpośrednio zagrażała zapadnięciem się do mieszkania pod dachem.

Zarząd zdecydował o konieczności wykonania robót ratunkowych polegających na pozostawieniu tych skorodowanych blach pokrycia, oczyszczeniu skorodowanej blachy trapezowej, naklejeniu na nią siatki zbrojącej i nałożeniu powłoki antykorozyjnej NOXAN RD Elastometal.

Następnie nad tak zabezpieczonymi zniszczonymi blachami trapezowymi wykonano nowe dodatkowe pokrycie z blach trapezowych - identyczne jak na całym pozostałym dachu i zabezpieczono je antykorozyjnie jak resztę pokrycia dachu.
